Tilstandsrapport

Halvpart av vertikaldelt tomannsbolig

Skjenevegen 26, 5360 KOLLTVEIT

Befaringsdato: 01.10.2024

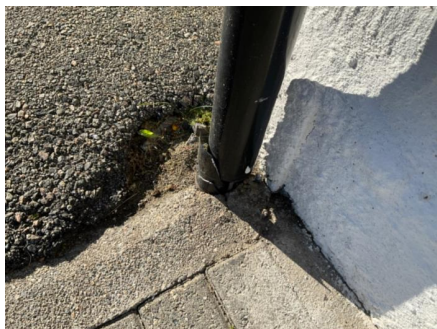
TE 2 Veggkonstruksjon

- Det er påvist andre avvik:
- Stedvis manglende musesperre.

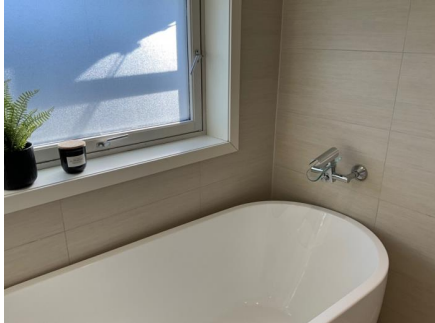
📍 TG 2 Overflater Gulv

- Det er påvist avvik i fallforhold til sluk i forhold til krav i forskrift på byggetidspunktet.
- Varierende fall utenfor dusjsone. Stedvis noe motfall.
- Noe sverte på enkelte fuger.

- Våtrommet fungerer med dette avviket.
- Våtrommet fungerer med avviket grunnet antatt membranoppkant v/dør. For å lukke avvik må fallforhold utbedres.
- Fuger bør rengjøres (hvis mulig) eller skiftes ut.

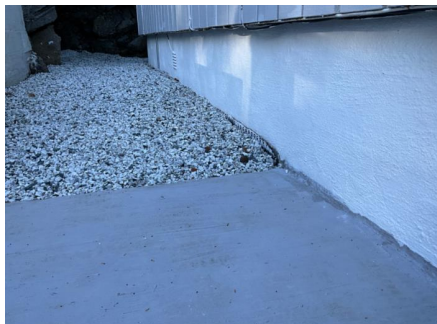
TG 2 Grunnmur og fundamenter

- Det er påvist andre avvik:
- Tilstandsgrad er satt på bakgrunn av alder og noen svinnriss.

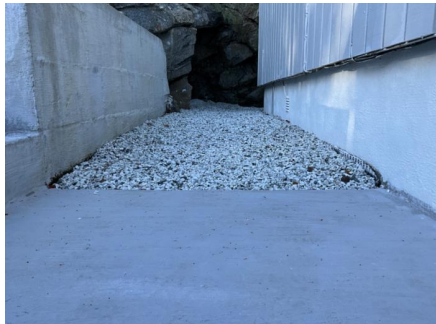
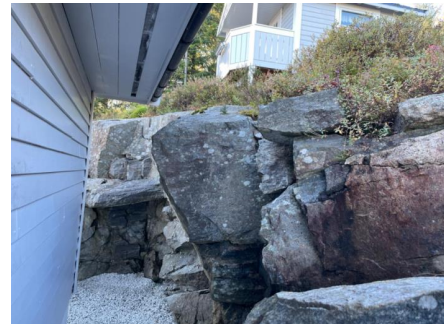
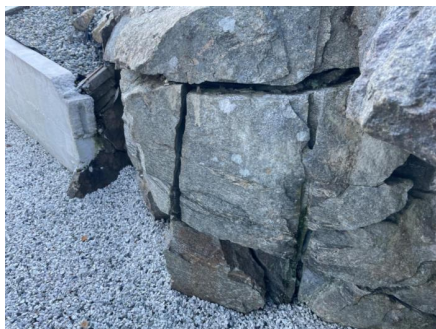
TG 2 Utvendige vann- og avløpsledninger

For eldre røranlegg øker sannsynligheten for funksjonssvikt, trykkfall og/eller lekkasjer. Levetid og anbefalt brukstid varierer med materialvalg, bruk etc.

- Det er ikke behov for utbedringstiltak siden anlegget fungerer i dag, men ut ifra alder kan skader plutselig oppstå på eldre anlegg.
