Tilstandsrapport

3-roms leilighet.

Fantoftvegen 36, 5072 BERGEN

Oppdragsnr.: 20034-1303

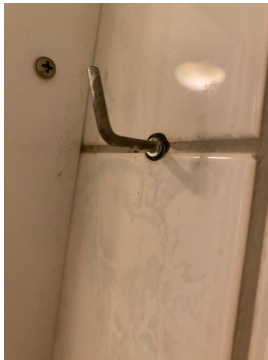
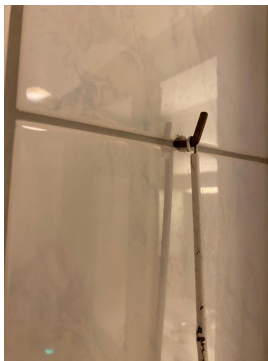
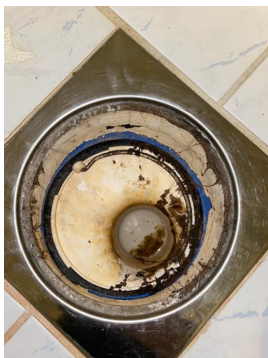
06 ETASJE > BAD

TG 3 Generell

- Våtrommet må oppgraderes for å tåle normal bruk etter dagens krav.

Badet har bom i fliser.

I dusj er det borret inn plugger/kroker i vegg uten tetting.

Det er sprekk i fuge mellom vegg og gulv.

Om det foreligger membran har denne passert sin tekniske levetid.

- Våtrommet må totalrenoveres. Alle forhold med tettesjikt, våtsone, sluk m.m. må dokumenteres.

Kostnadsestimat: 100 000 - 300 000
