Tilstandsrapport - NS 3600

Londalen 32

Gnr: 295 Bnr: 200"JORDBAKKEN"

Rapport kode: 125488
Opprettet: 21.08.2024
Utskrift: 19.10.2024

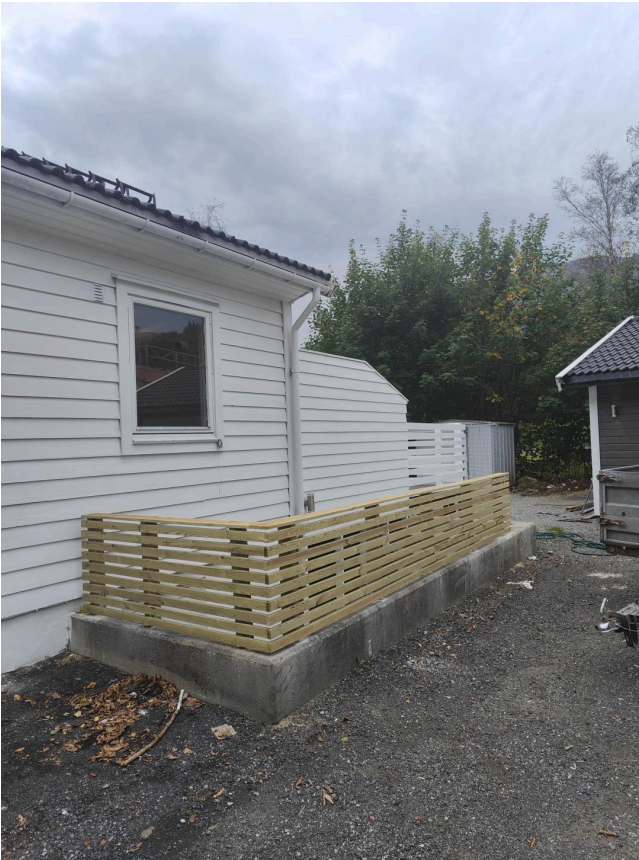
Rekkverk montert etter befarings.

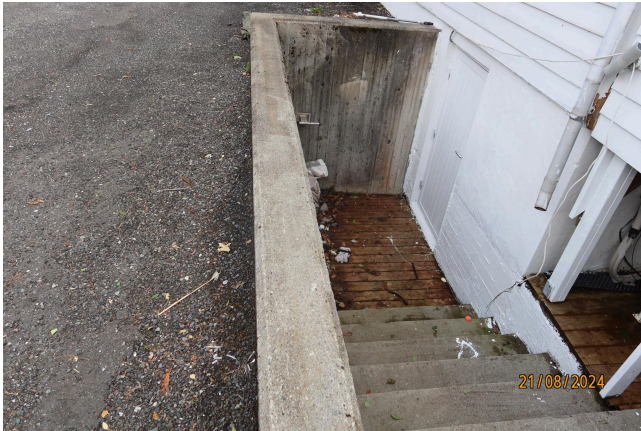
Eldre riss i puss, normalt i forhold til alder. Setning mellom mur under terrasse og grunnmur. Se ellers under drenering.

Grunnmur av malt betong og pusset malt Leca.
