# Tilstandsrapport

Fritidsbolig

Øvre Kvernaskogen 63, 5600 NORHEIMSUND

Befaringsdato: 09.10.2024

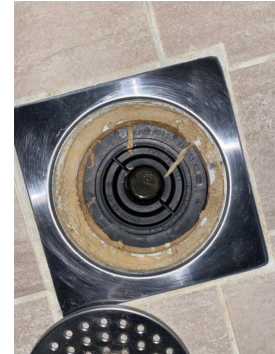
## ! TG 1 Sluk, membran og tettesjikt

Det er plastsluk i gulvet.  
Det er membran i gulvet.

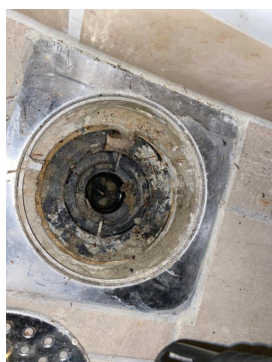
### TG 1 Sluk, membran og tettesjikt

Det er plastsluk i gulvet.  
Det er membran i gulvet.

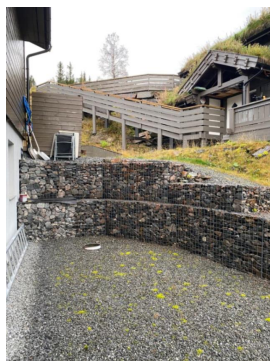
### Vurdering av avvik:

- Rekkverk/annen sikring på forstøtningsmur må settes opp/utbedres.

Kostnadsestimat: 10 000 - 50 000
