# Tilstandsrapport

3-roms leilighet.

Nyhavnsveien 15, 5042 BERGEN

Befaringsdato: 07.10.2024

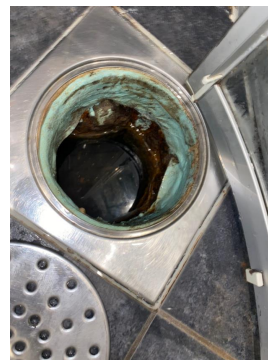
Badet har eldre soilsluk  
Det er smurt smøremembran ned i sluken.

- Membran i kombinasjon med gammelt sluk uten klemring. Membran er smurt ned på sluk.
- Mer enn halvparten av forventet brukstid er passert på membranløsningen.
- Mer enn halvparten av forventet brukstid er passert på slukløsningen.

Det er eldre soilsluk på badet, membran er smurt ned i sluk, men har ikke klemring. Tetter det seg i sluk og vann stiger kan dette komme opp under membranen og lekke ned i etasjen under.

- Installasjon av tett dusjkabinett anbefales.
- Sluket må sjekkes og rengjøres jevnlig.

- Overvåk tilstanden jevnlig. For å få tilstandsgrad 0 eller 1 må slukløsningen skiftes ut og sannsynligvis må også membransjiktet skiftes/utbedres. Det er imidlertid vanskelig å si noe om tidspunktet for når dette er nødvendig.
