# Tilstandsrapport

Kjedehus

Prestanesvegen 96, 5392 STOREBØ

Befaringsdato: 02.07.2024

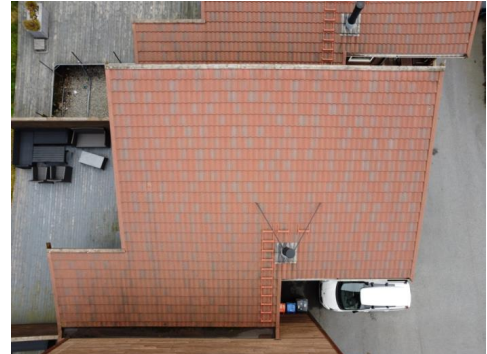
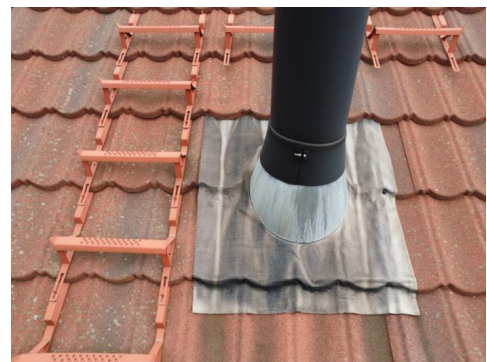
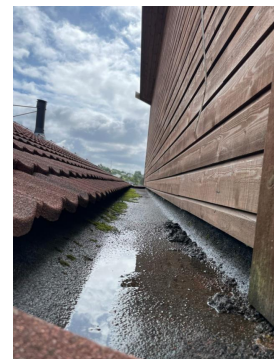
Overgang mellom renne og takteking ved ekstern bod har noe lekkasje.

Anbefaler videre undersøkelse og det må påregnes utbedring av avvik for å ikke få fuktskader i konstruksjonen.

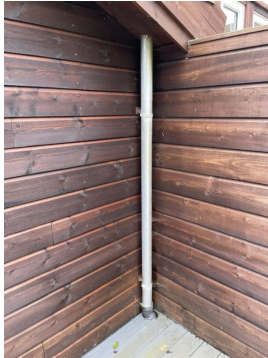
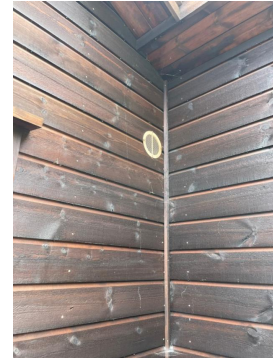
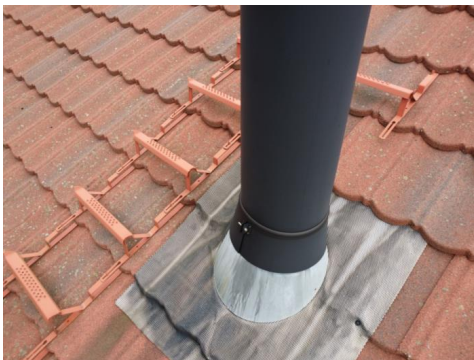
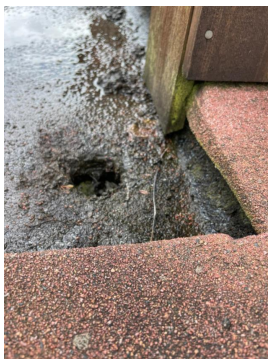
### ! TG 2 Nedløp og beslag

Det er montert stigetrinn på tak.  
Stålpipes over tak.  
Takrenner og nedløp av lakkert aluminium fra byggeår med nedløp til terreng.  
Kontrollert for generell slitasje, utførelse og avvik.

Fungerer med dette avviket.

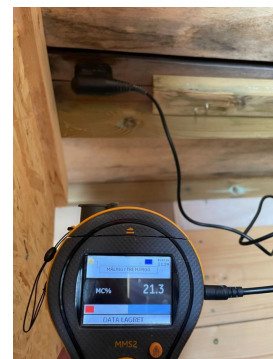
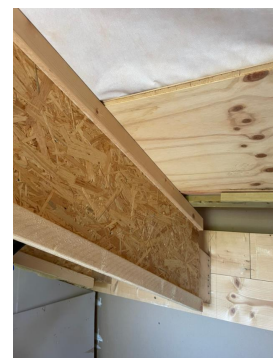
- Det er påvist fuktskjolder i undertak/takkonstruksjon. Det er målt 21 wt-% i overgang for renne og undertak i ekstern bod.

Anbefaler videre undersøkelse og lokal utbedring for å hindre fuktinntrenging.

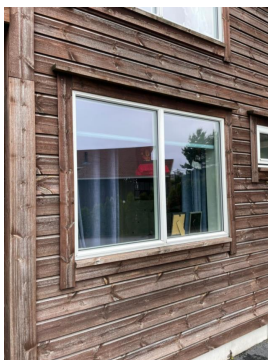
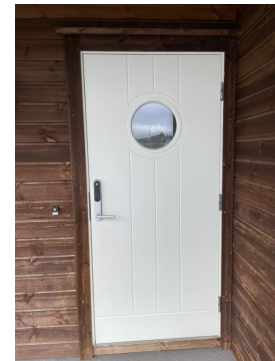
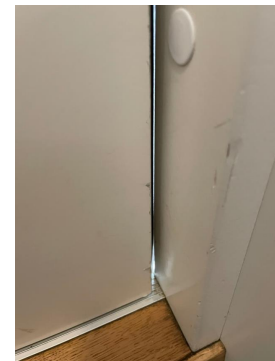
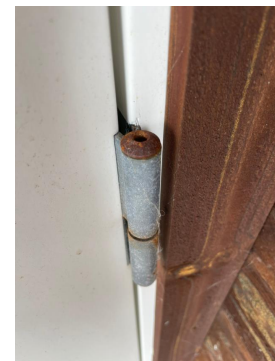
## ! TG 3 Dører

Dør til ekstern bod står ubeskyttet og har fått fuktskader i nedre kant. Entredør har glippe mellom dørblad og karm. Det er en del rust på hengslene på dørene.

- Det er påvist dør(er) med fukt/råteskader.
- Det er påvist utetthet/åpning mellom dørblad og dørkarm. Dvs. at kald trekk kan oppstå.

Det må påregnes at dør til bod må byttes, før fuktskadene utvikler seg. Entredør må justeres slik at det ikke trekker inn kald luft.

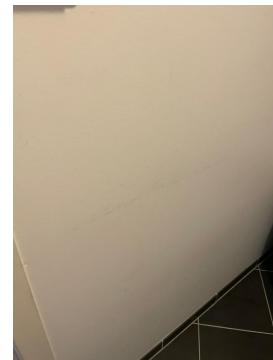
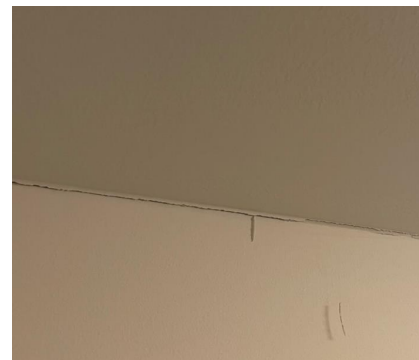
## TG 2 Overflater Gulv

Sluk er plassert ved vaskemaskin og fall til sluk sjekket med laser.  
Overflate gulv er sjekket for riss, bom i fliser og generell slitasje.

- Våtrommet fungerer med dette avviket.

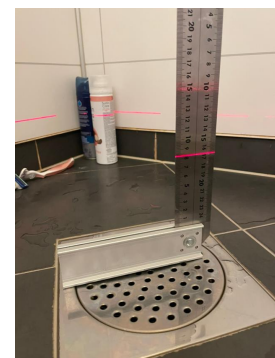
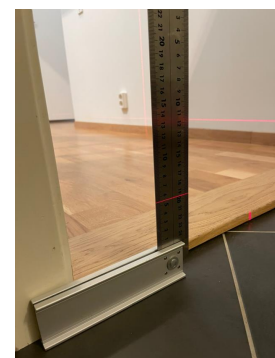
### TG 2 Overflater Gulv

- Det er mulighet for at det kan forekomme vannlekkasje på våtrommet hvor vann ikke vil gå til sluk.

Sokkel på dusjdørene hindrer lekkasjevann fra øvrige punkter tilgang til sluk.

- Andre tiltak:
- Det bør etableres avrenning inn til sluk for hele våtrommet.

Det anbefales å fjerne silikon fuge under sokkel på dusjdørene.

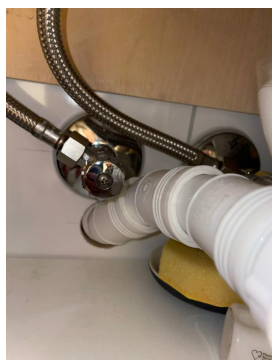
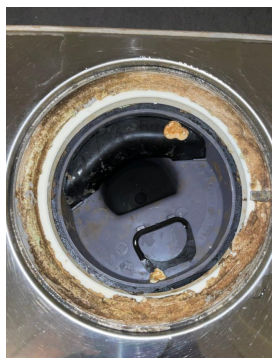
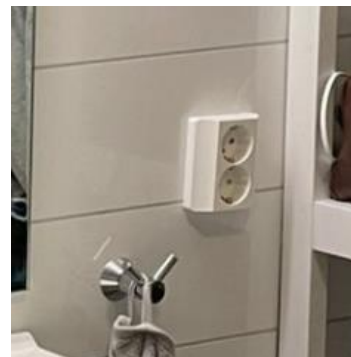
### ! TG 2 Sluk, membran og tettesjikt

- Det er påvist mangelfull/feil utførelse rundt rørgjennomføringer e.l. som gir fare for fukt i konstruksjonen i våtsone.

- Andre tiltak:
- Løsningen/utførelsen rundt rørgjennomføringer gir fare for fukt inn i konstruksjoner.

Anbefaler jevnlig tilsyn.

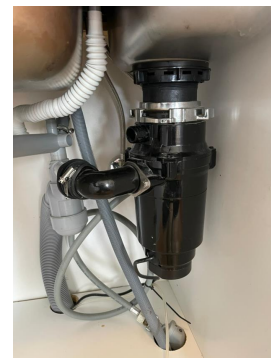
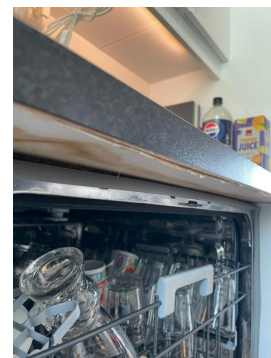
Manglende fuktsperre under benkeplate ved oppvaskemaskin.

Fungerer med bruksslitasjen, anbefaler å montere fuktsperre for å ikke få mer fuktighet i benkeplaten.

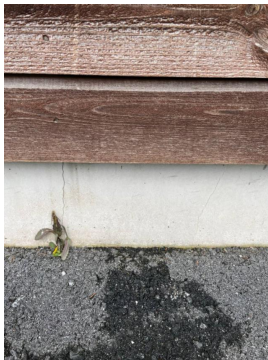
## ! TG 2 Terrengforhold

Boligen er plassert i skrående terreng.  
Terreng forholdet rundt boligen er undersøkt og vurdert.
