Tilstandsrapport

Selveierleilighet (i blokk)

Damsgårdsveien 80, 5058 BERGEN

Befaringsdato: 16.10.2024

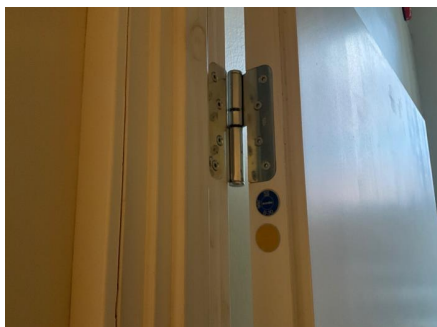
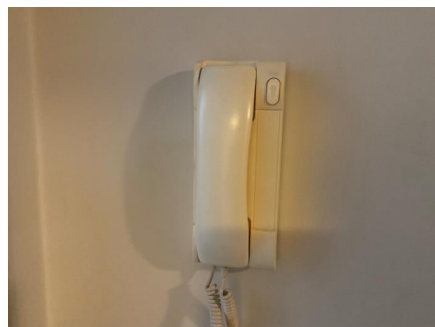
TG 1 Dører

Slett entrédør med brannklasse B-30 og lydklasse 35dB. Porttelefon.

Sidehengslet balkongdør med 2-lags isolerglass i fabrikkmalte trekarmer.
Antatt fra rundt 2016.

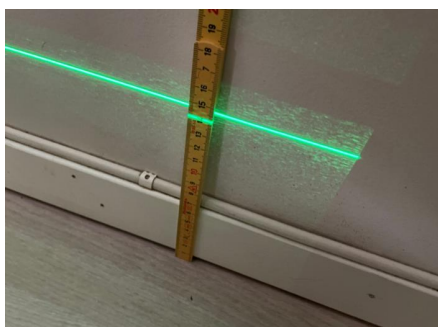
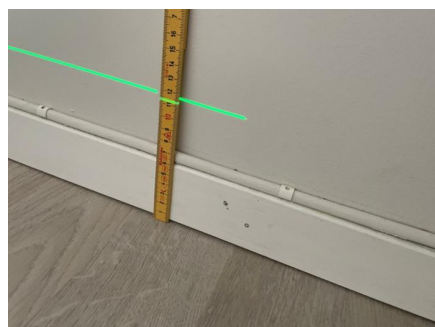
TG 3 Etasjeskille/gulv mot grunn

Etasjeskillere av trebjelkelag.

Det ble foretatt kontroll av ujevnheter med laservater.

- Målt høydeforskjell på over 20 mm innenfor en lengde på 2 meter. Tilstandsgrad 3 gis med bakgrunn i standardens krav til godkjente måleavvik.
- Det ble ved stikkmålinger målt over 20 mm høydeforskjell innenfor en avstand på 2 meter (målt i stue).

• Det vil normalt sett forekomme skjevheter i eldre bygninger, som kan skyldes flere årsaker. For å fjerne avviket må dette utbedres, noe som sjeldent vil være verken økonomisk eller hensiktsmessig å utbedre som et enkeltstående tiltak.

Kostnadsestimat: Ingen umiddelbar kostnad

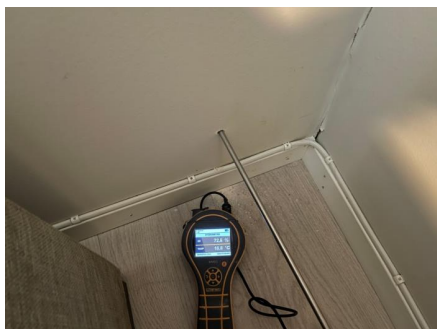
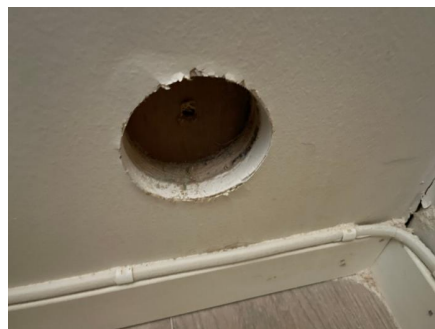
TE 1 Rom Under Terreng

Det ble foretatt hulltaking fra stue.

Relativ luftfuktighet ble målt med probe. Den viste relativ luftfuktighet på 72,6% ved en temperatur på 16,8 grader.

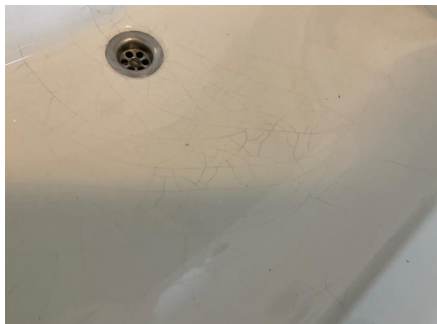
TG 2 Sanitærutstyr og innredning

Sanitærutstyr og innredning er visuelt kontrollert. Se kommentarer under avvik.

- Det er påvist andre avvik:

- Krakkelering i servant.

- Andre tiltak:
- Avvik er av visuell betydning. Sanitærutstyr og innredning skiftes etter ønske/behov.

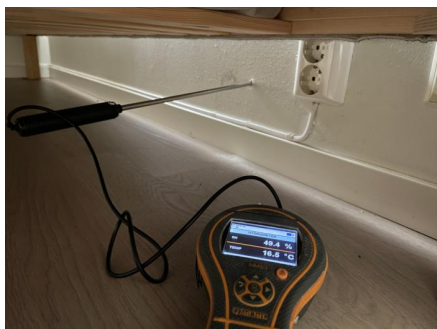
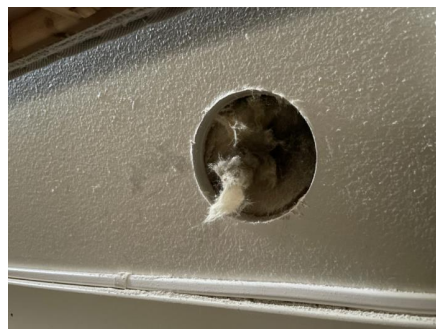
TG1 Tilliggende konstruksjoner våtrom

Det ble foretatt hulltaking fra tilliggende rom mot dusjsone, uten å avdekke unormale fuktforhold.

Relativ luftfuktighet ble målt med probe. Den viste relativ luftfuktighet på 49,4% ved en temperatur på 16,5 grader.

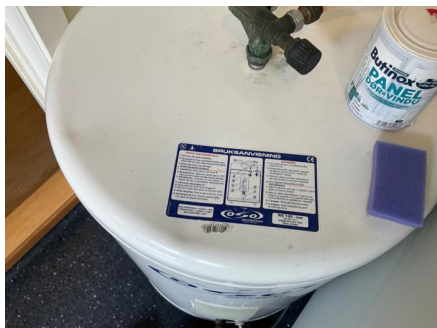
Vurdering av avvik:

- Det er ikke behov for utbedringstiltak siden tanken fungerer i dag, men ut ifra alder kan skader plutselig oppstå på eldre tanker.
