# Tilstandsrapport

Borettslagsleilighet

Helleveien 219, 5039 BERGEN

Befaringsdato: 18.10.2024

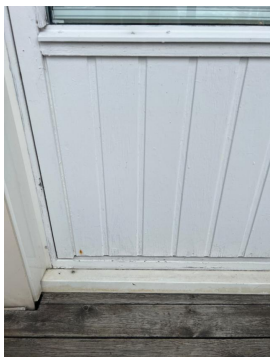
## TG 2 Balkonger, terrasser og rom under balkonger

Vestvendt altan på ca. 18,29 m<sup>2</sup>, med terrassebordsdekke.  
For å unngå tette nedløp eller lekkasjer anbefales å rengjøre under  
terrassedekke jevnlig.  
Rekkverk høyde cm 107.

- Rekkverket er for lavt i forhold til dagens krav til rekkverkshøyder.
- Det er avvik:

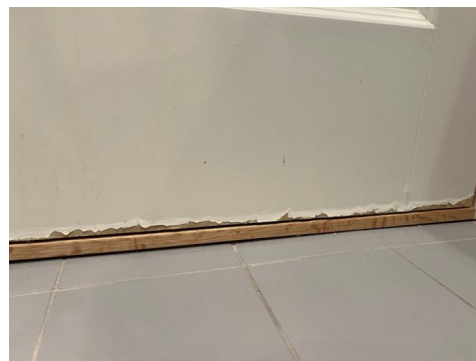
- Enkelte av innvendige dører har en del slitasje.
- Baderomsdør har skader i nedre kant av dørblad.

Ny eier må selv vurdere behovet for utbedring/ utskiftning av dørblad.

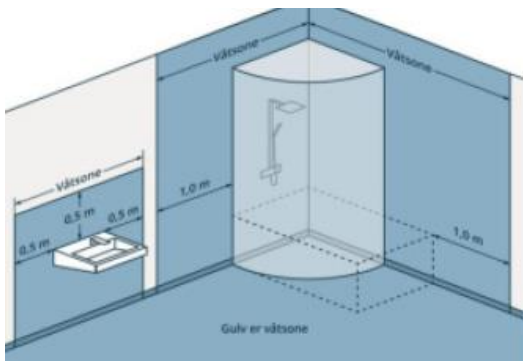
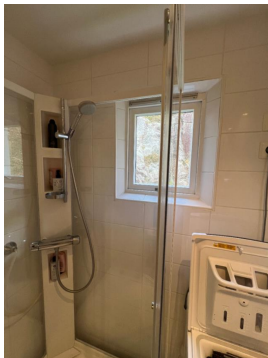
- Det er vindu/dør med ikke fuktbestandige materialer i våtsonen (ved vask, dusj, badekar, osv.), løsningen eller byggematerialet er uegnet

Rommet fungerer med avviket ved bruk av dusjkabinett.

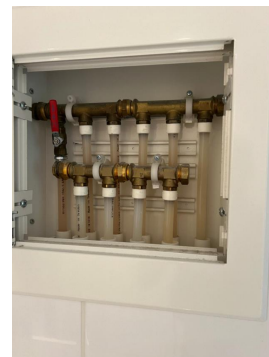
- Det er påvist at eventuelt lekkasjevann fra rør i rør system ikke ledes til sluk eller annen kompenserende løsning.

Nærmere undersøkelser anbefales, ukjent hvor lekkasjerør kommer frem.
