Tilstandsrapport

📍 Løvåsveien 80, 5145 FYLLINGSDALEN

Befaringsdato: 31.10.2024

Oppdragsnr.: 20209-2460

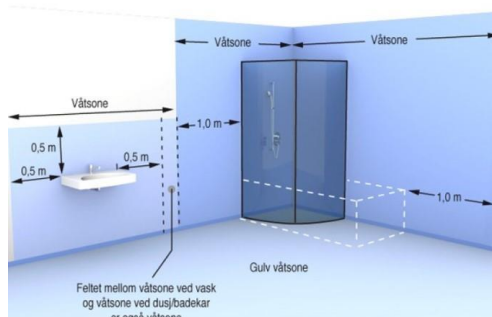
4 ETASJE > BAD/VASKEROM

TE 2 Overflater Gulv

Keramiske fliser på gulv. Elektriske varmekabler.

Vurdering av avvik:

- Det er påvist at noen fliser har bom (hulrom under).
- Det er påvist avvik i fallforhold til sluk i forhold til krav i forskrift på byggetidspunktet.
- Ikke 100% tilfredsstillende fall mot sluk (1:100).
- Bom i flere gulvfliser.
- Ikke 100% faglig finish på flisarbeid og fuger på gulv.

TEK: 17

Kravet om at lekkasjevann skal ledes til sluk, betyr at det ferdig utførte våtromsgulvet må være utformet uten motfall til sluk fra alle steder der det kan forekomme lekkasjevann.

- Andre tiltak:
- Fliser med bom bør vurderes utbedres (det er ikke alltid det oppstår problemer med bom i fliser, spesielt hvis de er utenfor våtsone, men kan føre til sprekker i fuger på sikt, samt at flis med bom vil lettere kunne sprekke av ytre påvirkninger, eks at man mister gjenstander på flisen).
- Våtrom fungerer med resterende avvik men er ikke ideelt og avviker fra preaksepterte løsninger.
