Tilstandsrapport

Selveierleilighet i sameie

Øysteins gate 14, 5007 BERGEN

# gnr. 164, bnr. 584, snr. 7

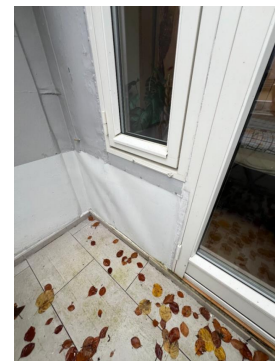
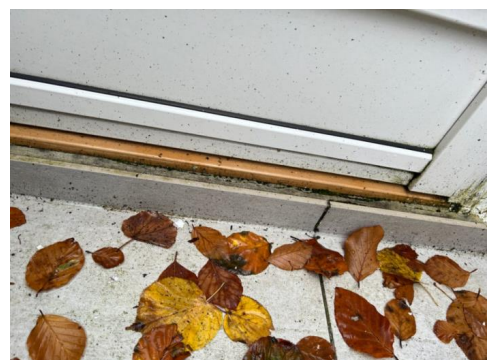
! TG 2 Dører

- Det er påvist avvik rundt innsettsdetaljer.
- Det er påvist dører som er vanskelig å åpne eller lukke.

Liten rømningsdør på soverom 2 er registrert vanskelig å åpne og lukke. Det er registrert ufaglig tetting/ beslagsløsninger rundt altandør med vinduer.

- Dører må justeres.
- Andre tiltak:

Overvåk tilstand rundt altandør jevnlig. Gjennomfør utbedringer ved behov.

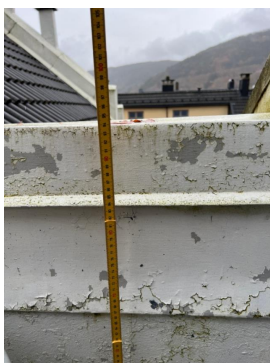
! TG 2 Balkonger, terrasser og rom under balkonger

Nordøstvendt altan på ca. 2,5 m², med fliser på antatt betongdekke. Ukjent tettesjikt. For å unngå tette nedløp eller lekkasjer anbefales å rengjøre terrassedekket jevnlig. Rekkverk høyde 94 cm.

- Rekkverket er for lavt i forhold til dagens krav til rekkverkshøyder.
- Det er avvik:

- Det er ikke krav om utbedring av rekkverkshøyde opp til dagens forskriftskrav.
- Tiltak:

Vedlikehold av altan må påregnes.
