# Tilstandsrapport

Fritidsleilighet.

Britahaugen 33, 5713 VOSSESTRAND

Befaringsdato: 29.10.2024

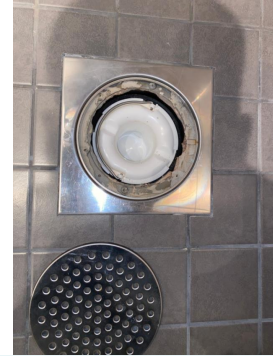
Det er nyere stålsluk i gulvet på badet.  
Det er smøremembran i gulvet.

Uavhengig kontroll våtrom utført av Bystøl AS.
