# Tilstandsrapport

Fritidsleilighet

Feissgrovvegen 72, 5713 VOSSESTRAND

Befaringsdato: 06.11.2024

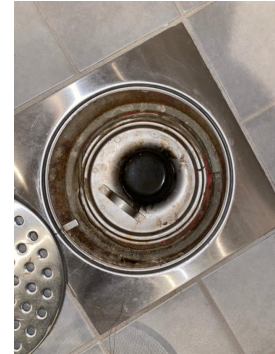
Det er nyere stålsluk på badet.

En kan se membran i sluken under klemring i sluken.

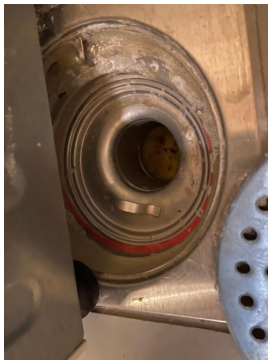
Det er nyere stålsluk i gulvet.  
En kan se membran i sluken under klemring i sluken.
