Tilstandsrapport

Rekkehus

Kjøkkelvikkbrekkene 158K, 5178 LODDEFJORD

Befaringsdato: 07.05.2024

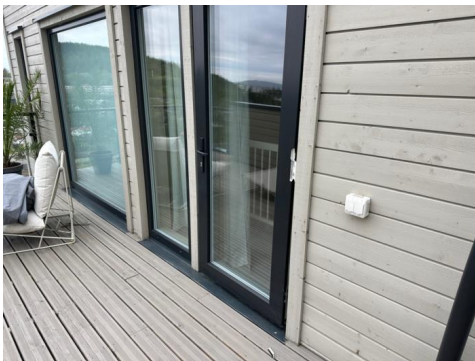
Dører - 2

- Det er påvist dører som er vanskelig å åpne eller lukke.

Når dørene er utbedret/skriftet vil tilstandsgrad endres til tg 0/1.

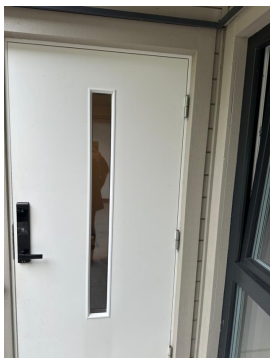
TG 1 Dører

Boligen har en formpresset ytterdør med glassfelt og kodelås.

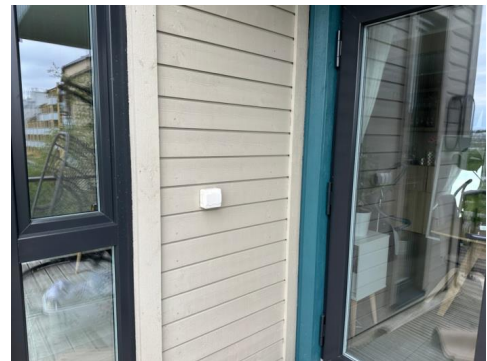
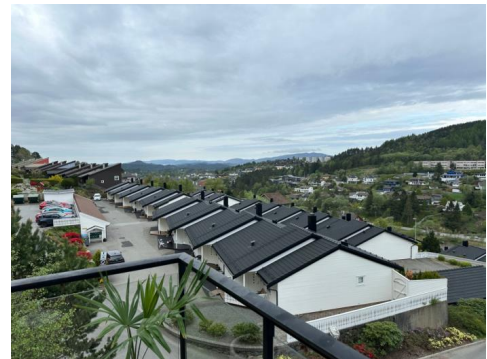
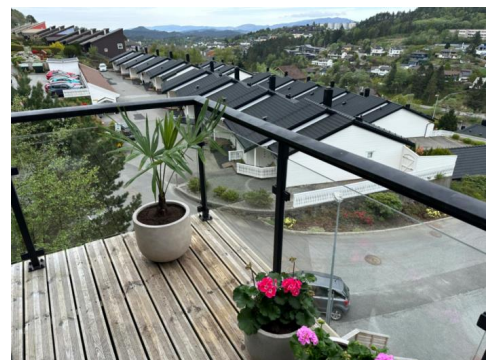
TG 1 Balkonger, terrasser og rom under balkonger - 2

Boligen har utgang fra kjøkken i 1. etasje til en 7,6 kvm vestvendt altan.

Altanen har dekke av trebjelkelag med terrassebord, og rekkverk av trekonstruksjoner. Rekkverkshøyden måler 1,01 meter.

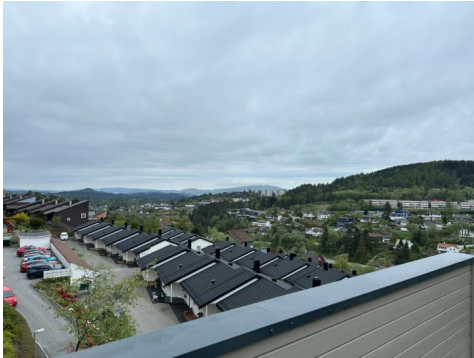
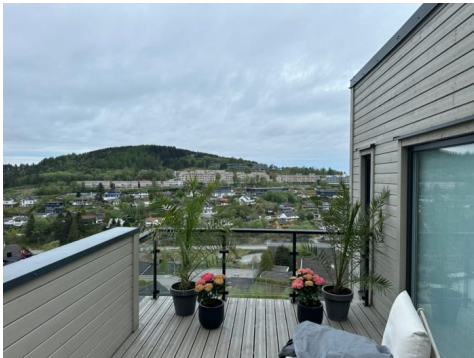
TG 1 Balkonger, terrasser og rom under balkonger

Boligen har utgang fra 2. etasje til en 25,9 kvm vestvendt terrasse.

Terrassen har dekke av trebjelkelag med terrassebord, og rekkverk av trekonstruksjoner, samt glass og metall. Rekkverkshøyden måler 1,01 meter.

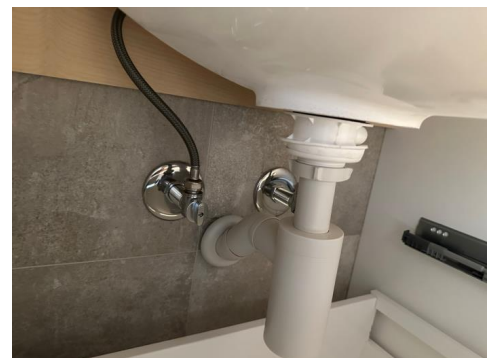
2. ETASJE > BAD (MÅLER 3,1 KVM)

TG 2 Overflater Gulv

Våtrommet har smøremembran.

Våtrommet har en plastsluk med overliggende stålrister.

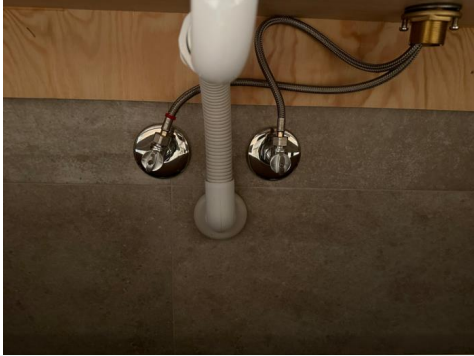
1. ETASJE > BAD/VASKEROM (MÅLER 7,0 KVM)

! TG 1 Sluk, membran og tettesjikt

Våtrommet har to plastsluker med overliggende stålrister.

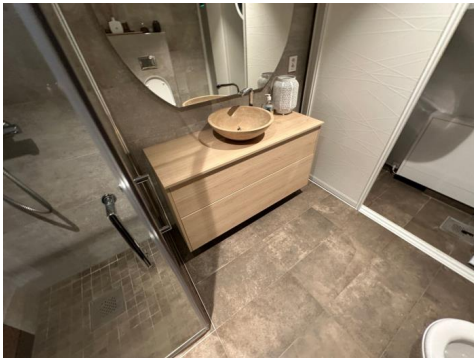
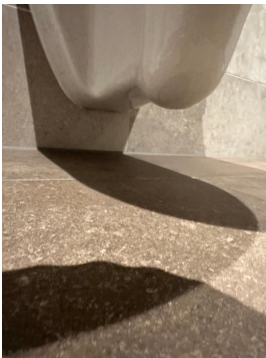
1. ETASJE > BAD/VASKEROM (MÅLER 7,0 KVM)

TG 1 Sanitærutstyr og innredning

På befaringen manglet det et håndtak på underskapet. Det er mottatt dokumentasjon fra eier at nytt håndtak er bestilt og blir montert.

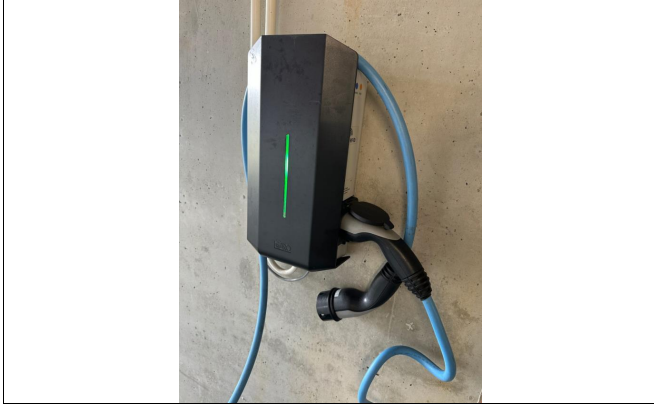
El-bil lader i felles garasjeanlegg.
