Tilstandsrapport

📍 Solheimsgaten 78, 5054 BERGEN

Borettslagsleilighet - Byggeår: 1964

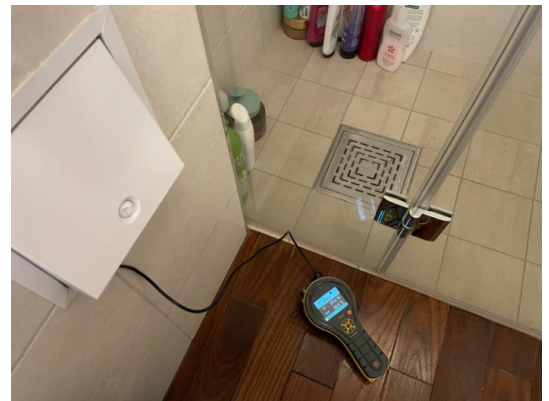
Det ble foretatt fuktmåling i nisje med vannskap/vegghengt servant, uten å avdekke unormale fuktforhold. Det var begrenset med tilkomst for å foreta hulltaking fra kjøkken eller walk-in-closet pga. betongvegger.

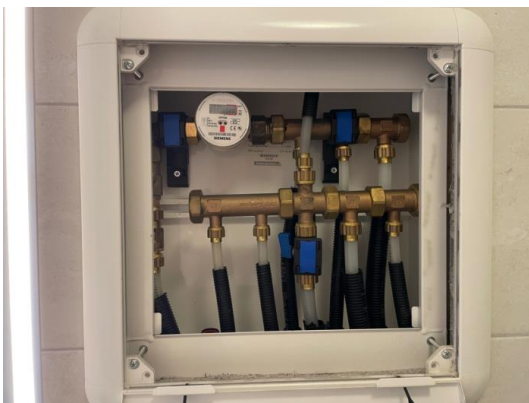
Vannledninger i plast og "rør-i-rør"-system. Fordelerskap er plassert på bad. Vurdering gjelder for rør i den aktuelle leiligheten og frem til felles påkoblingspunkt.

- Rørkursene på rør-i-rør systemet på vannledninger er ikke merket.
