Tilstandsrapport

📍 Måseskjæret 18, 5035 BERGEN

Selveierleilighet - Byggeår: 2000

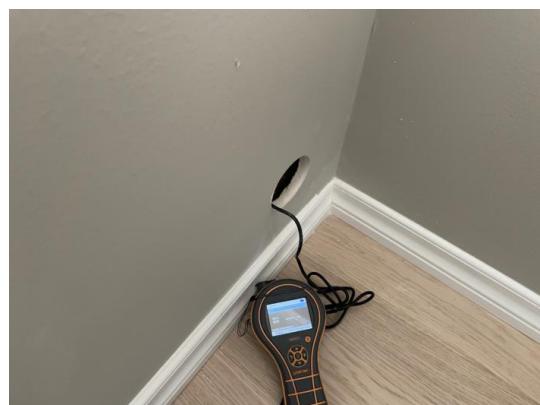
2.ETASJE > BAD 2: 5,6 M²

Det ble foretatt hulltaking fra tilstøtende rom (stue), uten å avdekke unormale fuktforhold både ved visuell inspeksjon og fuktmaeling. Det benyttes også dusjkabinett i rommet, slik at risiko for fukt i tilliggende konstruksjoner ansees som minimal.

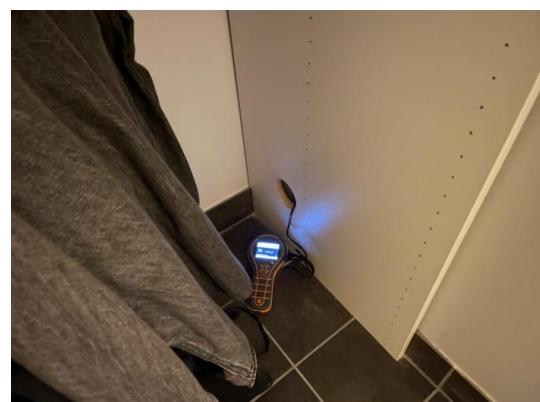
Det ble foretatt hulltaking fra tilstøtende rom (omkledningsrom), uten å avdekke unormale fuktforhold både ved visuell inspeksjon og fuktølning.

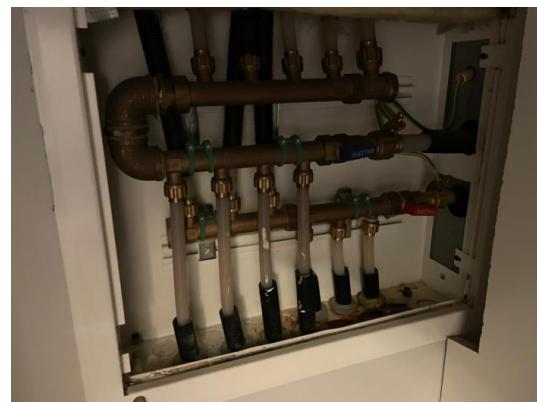
Fordelerskap er plassert på omkledningsrom. Avrenning fra fordelerskap via drensslang til sluk i rommet

Fordelerskap til rør-i-rør.

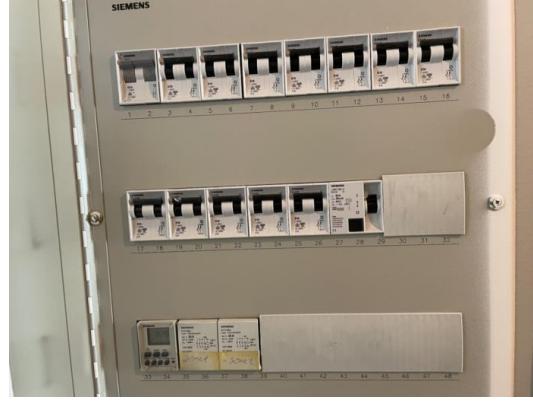
Sikringer

35-36	RELEEE SONE 1 Sov. OG V.F.				
37-38	RELEEE SONE 2 STUE KJØKKEN OG BALKONG

Kursfortegnelse
