# Tilstandsrapport

Vestheim 97, 5314 KJERRGARDEN

**Areal (BRA): Enebolig 196 m<sup>2</sup>**

Befaringsdato: 10.08.2023

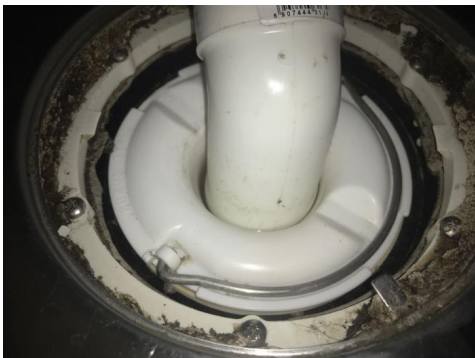
### ! TG 1 Sluk, membran og tettesjikt

Det er plastsluk og smøremembran med dokumentert utførelse.

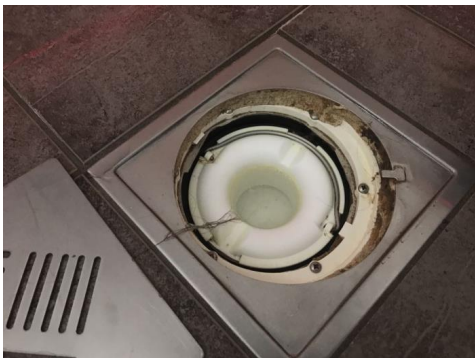
### ! TG 1 Sluk, membran og tettesjikt

Det er plastsluk og smøremembran med dokumentert utførelse.

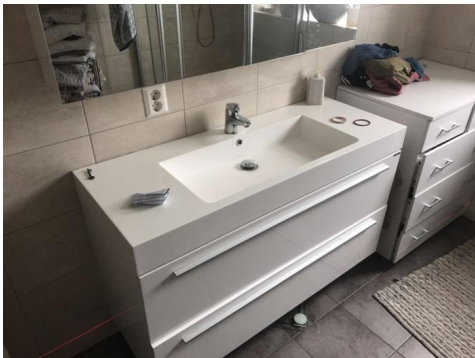
### ! TG 1 Sanitærutstyr og innredning

Rommet har innredning med nedfelt servant, veggmontert toalett og dusjvegger/hjørne.

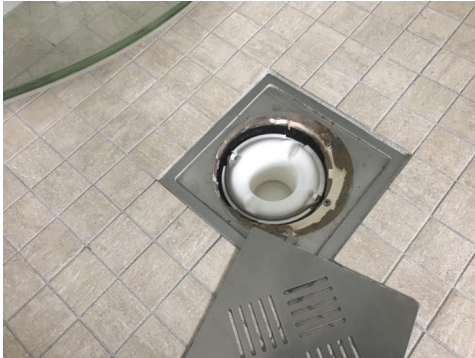
Sluk til dusj

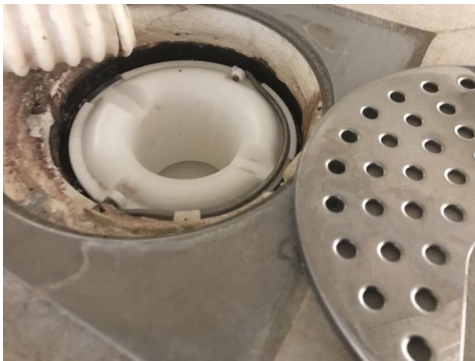
Sluk under badekar

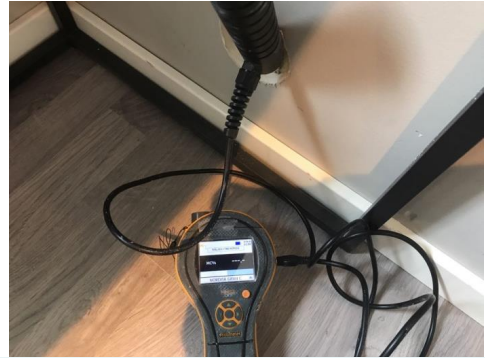
## ! TG 1 Tilliggende konstruksjoner våtrom

Hulltaking er foretatt, uten å påvise unormale forhold. Det er tatt hull på tilstøtende rom (TV stue). Måleresultat --%. Ved fuktmåling under 7,8 fuktprosent, viser ikkje verdier i display. Fuktmåler er justert for nordisk gran.

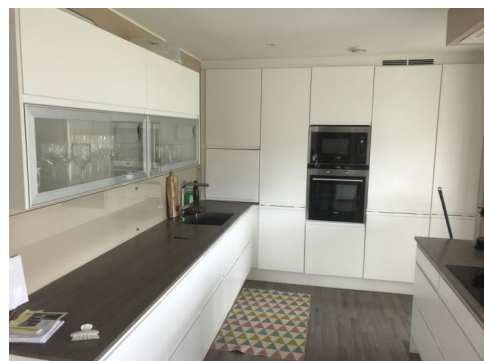
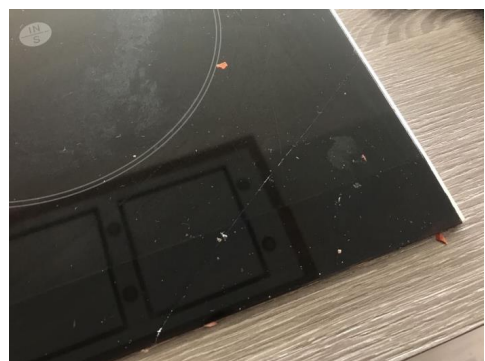
- Det er påvist skader på overflater/kjøkkeninnredning utover normal slitasjegrad.

Det er en sprekk i platetopp.

- Det må påregnes lokal utbedring/utskiftning.

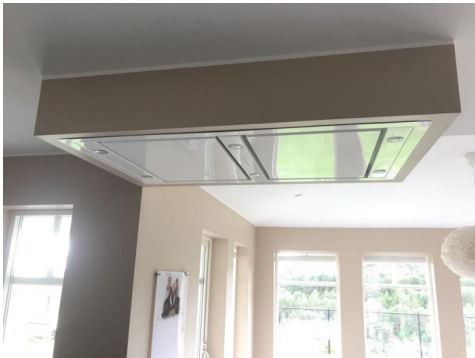
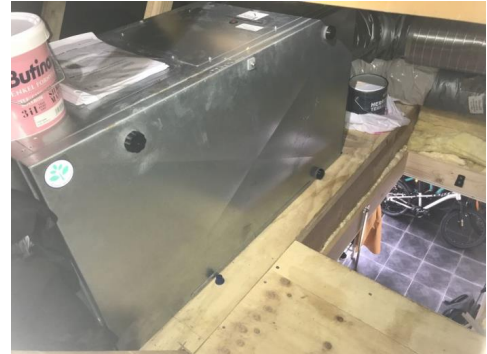
## ! TG 1 Avtrekk

Det er kjøkkenventilator med avtrekk ut.

## ! TG 1 Varmtvannstank

Varmtvannstanken er på ca 200 liter.

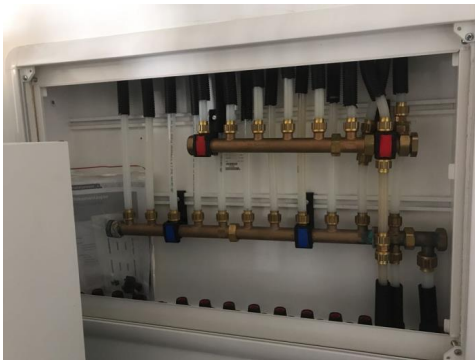
### ! TG 1 Vannledninger

Innvendige vannledninger er av plast (rør i rør). Det er besiktiget i rørskap.
