Tilstandsrapport

📍 Nye Sandviksveien 56 E, 5032 BERGEN

gnr. 167, bnr. 559, snr. 3

Befaringsdato: 07.07.2023

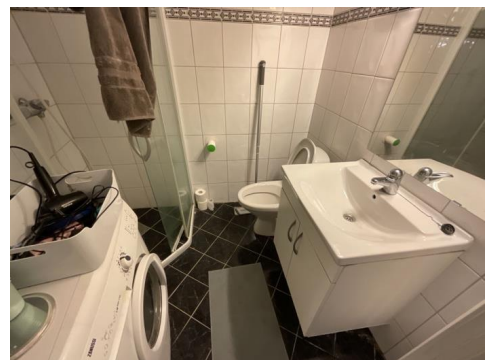
Aktuell byggeforskrift er teknisk forskrift 2010. Dokumentasjon: ingen dokumentasjon.

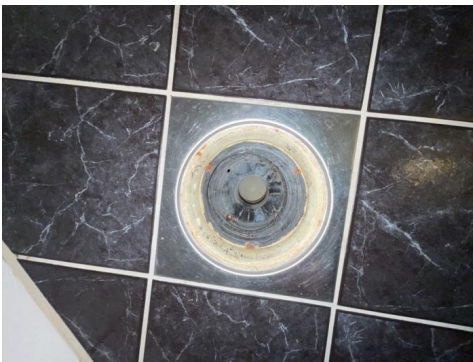
Det er plastsluk og smøremembran med ukjent utførelse.

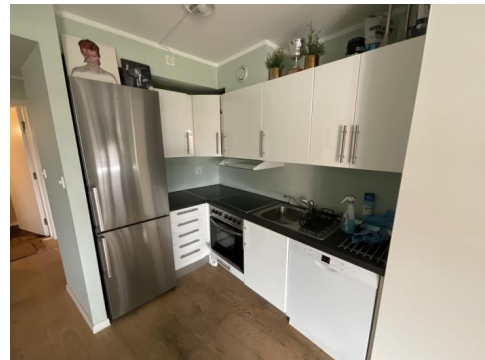
Kjøkkenet har innredning med glatte fronter. Benkeplaten er av laminat. Det er oppvaskmaskin, komfyr og platetopp. Ikea innredning.

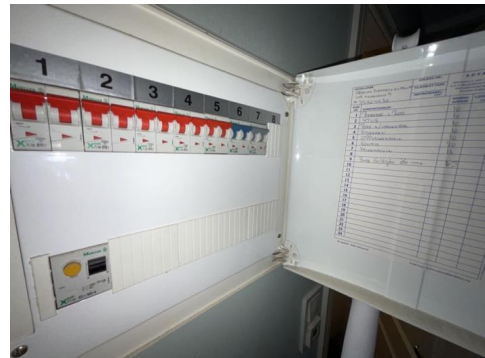
El. anlegg med automatsikringer.
Plassert i entre

Anlegget er fra byggeår med vanlig bra standard.

På generelt grunnlag bør det elektriske anlegget kontrolleres i forbindelse med overtagelse.
