Tilstandsrapport

📍 Solheimsgaten 57, 5054 BERGEN

gnr. 159, bnr. 927

Rapportdato: 07.09.2023

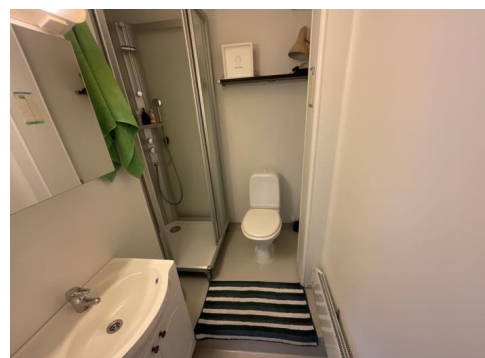
Dokumentasjon: ingen dokumentasjon.

Gulvet har vinylbelegg som er malt.
Rommet har panelovn som varmekilde. Fall mot sluk er målt til 12
Badegulv har en dårlig løsning i forhold til avrenning av vann til sluk.
Nivå forskjell på gulv

- Det er mulighet for at det kan forekomme vannlekkasje på våtrommet hvor vann ikke vil gå til sluk.
- Det er påvist avvik i fallforhold til sluk i forhold til krav i forskrift på byggetidspunktet.

- Det må foretas utbedring av fallforhold.
- Våtrommet fungerer med dette avviket.

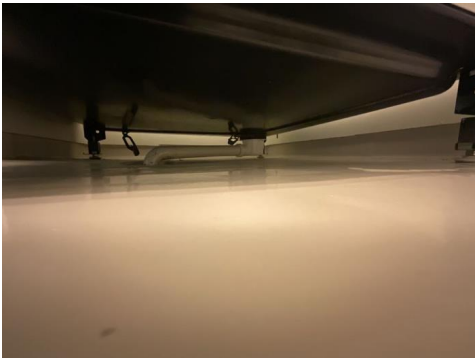
sluk i sett

Det er plastsluk og synlig vinylbelegg som tettesjikt.
Sluk ikke kontrollert

- Mer enn halvparten av forventet brukstid er passert på membranløsningen.
- Sluk har begrenset mulighet for inspeksjon og rengjøring.

- Tilgang til sluk må bedres både for inspeksjon og rengjøring.

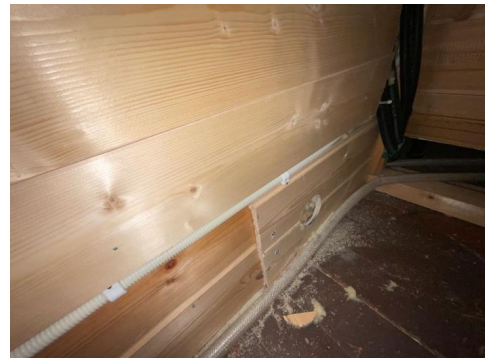
Hulltaking er foretatt uten å påvise unormale forhold. Hulltaking er foretatt ved/i Bod . Fuktkvotemåling (vekt%) i konstruksjonen ble målt til 8. Rør er synlig i tilstøtende bod.

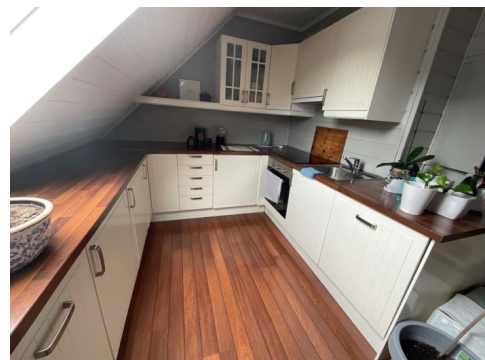
Kjøkkeninnredning type Ikea med profilerte hvite fronter.
Benkeplate i laminat.
Integrert utstyr som platetopp, komfyr, oppvaskmaskin

- Det er avvik:
Noen små sår i noen fronter

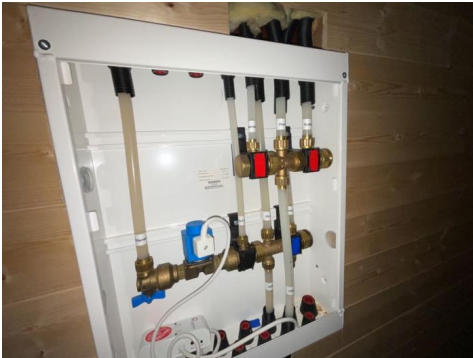
Innvendige vannledninger er av plast (rør i rør). Det er besiktiget i rørskap.

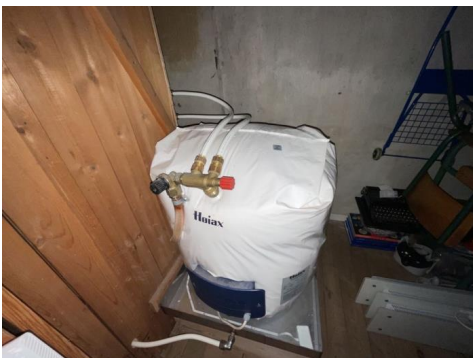
Varmtvannstanken er på ca 120 liter i bod.
Plasert i kar med avrenning til bad og aqua stopp er montert.

Årstall: 2007

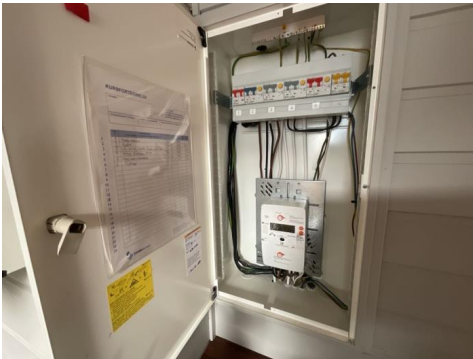
Anlegg med vanlig bra standard.

På generelt grunnlag bør det elektriske anlegget kontrolleres i forbindelse med overdragelse.
