Tilstandsrapport

📍 Straumsåsen 36, 5151 STRAUMSGREND

gnr. 21, bnr. 1687

Oppdragsnr.: 20932-1544

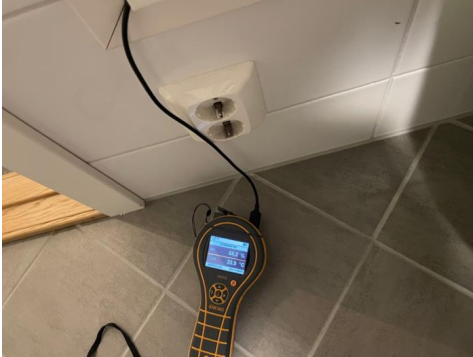
UNDERETASJE - HOVEDDEL > BAD (7,03 M²)

Det ble gjort visuell inspeksjon av overflater uten å avdekke avvik utover normal bruksslitasje.

Sanitærutstyr og innredning er visuelt kontrollert uten å avdekke avvik utover normal bruksslitasje.

Innebygget sisterne fra Geberit med sealingbag. Sealingbagen dekker sisternetanken og spylørret, ved evt lekkasje dreneres vannet ut i toalettrommet og ikke inn i veggen.

Hulltaking er ikke foretatt da områder hvor dette ville vært aktuelt, ikke var tilgjengelig pga. bygningsmessige hindringer (yttervegger mot dusjsone). Det ble foretatt søk med fuktindikator, samt visuell inspeksjon uten å avdekke symptomer på fukt. Tilstandsgrad er satt på bakgrunn av alder på badet og øvrige observasjoner.

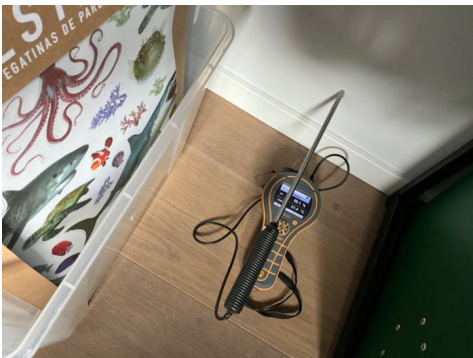
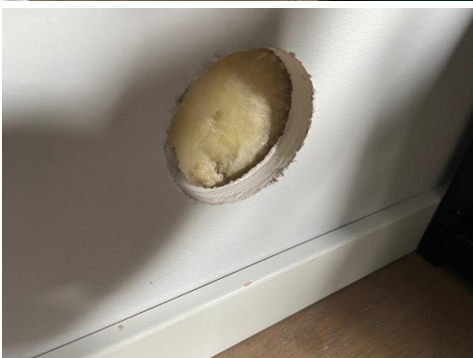
UNDERETASJE - LEILIGHET > BAD (6,66 M²)

Det ble gjort visuell inspeksjon av overflater uten å avdekke avvik utover normal bruksslitasje.

Sanitærutstyr og innredning er visuelt kontrollert uten å avdekke avvik utover normal bruksslitasje.

Innebygget sisterner fra Geberit med sealingbag. Sealingbagen dekker sisternetanken og spylørret, ved evt lekkasje dreneres vannet ut i toalettrommet og ikke inn i veggen.

Det ble foretatt kontroll via luke med vannbåren varme (RF-måling), uten å avdekke avvik utover standardens krav (området bak dusjonen). Det ble også foretatt kontroll med fuktindikator.

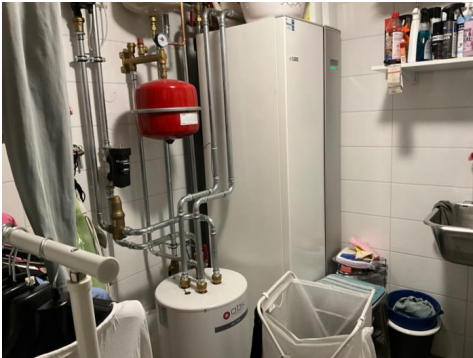
Varmtvannstank

TG 1

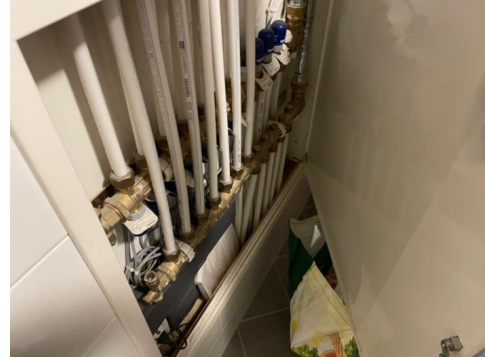
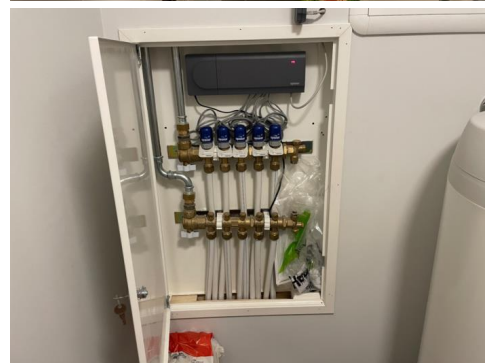
Elektrisk anlegg

TG 1

Vurdering er gitt på bakgrunn av alder og generelle observasjoner av anlegget iht. forenklet sjekkliste.

Merk at takstmann ikke har elektrofaglig kompetanse. På generelt grunnlag anbefales det utvidet kontroll av el-anlegg ved eierskifte. Ved nærmere ettersyn av autorisert personell kan det forekomme avvik og kostnader til utbedring som ikke vil bli oppdaget ved enforklet gjennomgang iht. NS3600 (forskrift til ny avhendingslov).

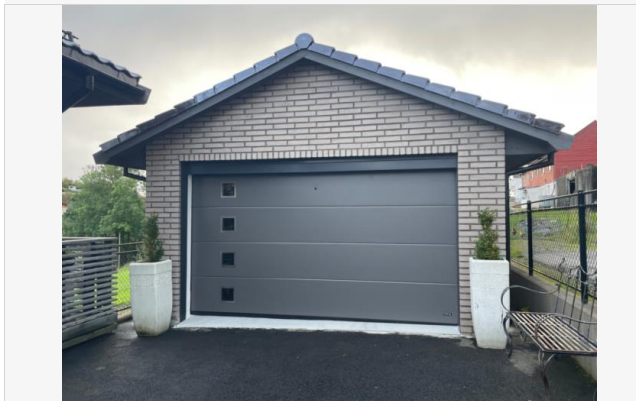
Garasje

For tilleggsbygg lages det kun en enkel beskrivelse iht. minimumskrav i NS3600 (forskrift til ny avhendingslov), uten at det blir satt tilstandsgrad.
