# Tilstandsrapport

📍 Rogagaten 45, 5055 BERGEN

# gnr. 159, bnr. 714, snr. 1

## Boligbygg med flere boenheter - Byggeår: 1936

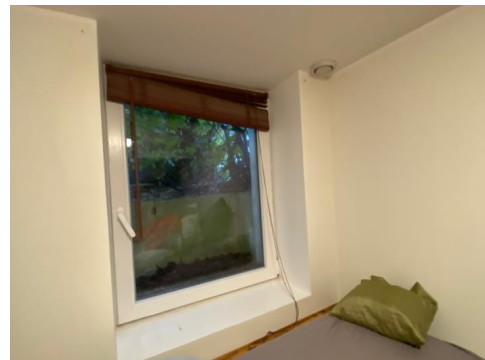
Vinduer har normal slitasje, alder tatt i betraktning.

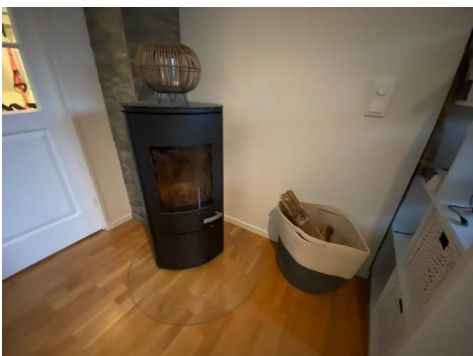
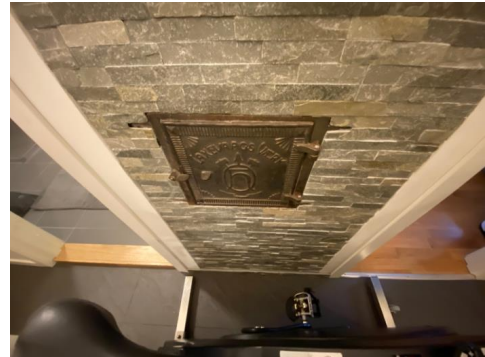
Murt/pusset teglsteinspipe, kledd med skifer. Vedovn montert i stue/kjøkken.

Kun pipens overflater i tilknytning til denne boligen er vurdert. Det bør påregnes at eldre teglsteinspiper på sikt har behov for rehabilitering. Pipeløp er felles for sameiet da denne går gjennom ulike boenheter.

- Ildfast plate mangler på gulvet under sotluke/feieluke på pipe.
- Det er avvik:

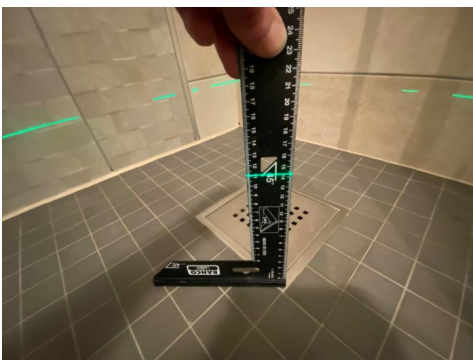
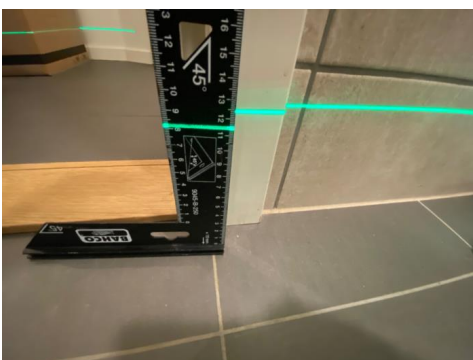
påvist lokalt fall mot sluk i dusjsone og i øvrige deler av gulv. Levetid

I følge NBI "Intervaller for vedlikehold og utskifting av bygningsdeler" blad 700.320 har: - Keramiske fliser på gulv en levetid på 10-20 år.

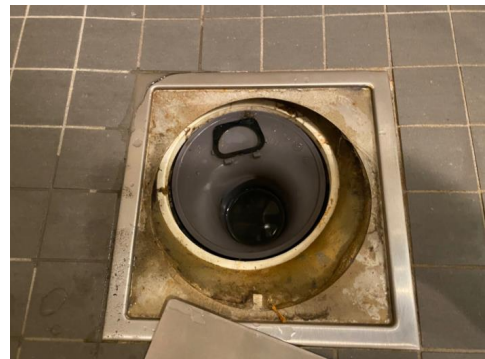
Badet har plastsluk. Badet har smøremembran med dokumentert utførelse. Synlig mansjett med tilfredsstillende klemt tettefunksjon. Merk; Det gjøres spesielt oppmerksom på at tekking (membran og mansjetter) ikke er kontrollerbare fordi dette bare kan gjøres ved å demontere fliser. Denne type destruktive undersøkelser er ikke gjennomført i denne rapporten.

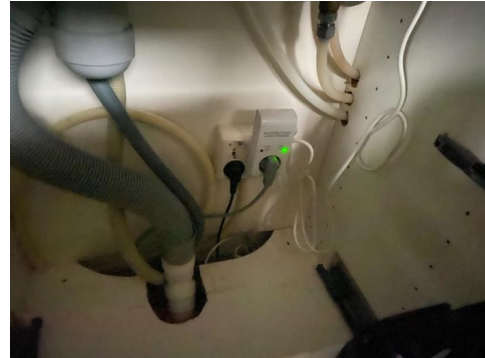
Det er foretatt kontroll med fuktindikator og det ble ikke registrert unormale fuktverdier i kjøkkenbenken eller i skap under vask på befaringsdagen.

Det er waterguard magnetventil med vannsensor under kjøkkenbenk som øyeblikkelig stopper vanntilførsel ved en lekkasje.

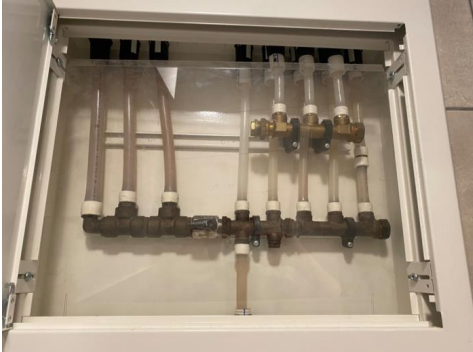
KALDTVANNSS-KURSER		VARMTVANNSS-KURSER	
Kurs No.	Navn på tappesett	Kurs No.	Navn på tappesett
1.	Tilførsel 1-veg	1.	KjøkkenVVB
2.	Tilførsel 2-veg	2.	Dusj
3.	Vannetaster	3.	Servant
4.	WC		
5.	Vannemaskin		
6.	KjøkkenVVB		
7.	Dusj		
8.	Servant		
9.			
10.			
11.

Boligen har synlige avløpsrør og sluk av plast.  
Synlige avløpsrør kontrollert under befaring og funnet i orden. (uten lekkasje) Forventet levetid for sluk av plast: 30-50 år.  
Uvisst type avløpsledninger under og utenfor bolig
