Tilstandsrapport

📍 Rollandslia 112, 5115 ULSET

Oppdragsnr.: 18601-1491

Leilighet (2. et) - Byggeår: 1978

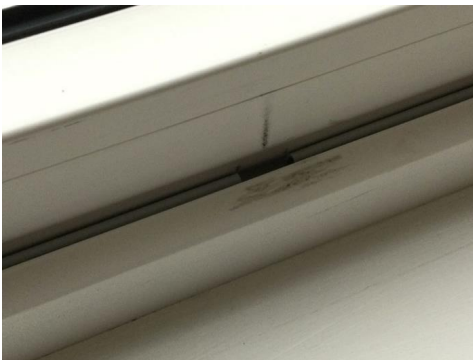
Bygningen har PVC vinduer med 2-lags glass.

Det er registrert vindu med luftlekkasje mellom karmen og trekk må forventes.

Luftlekkasje tettes med pakning. Vinduer som trenger utbedring bør meldes inn til styret, da det er sannsynlig at de har ytre vedlikehold.

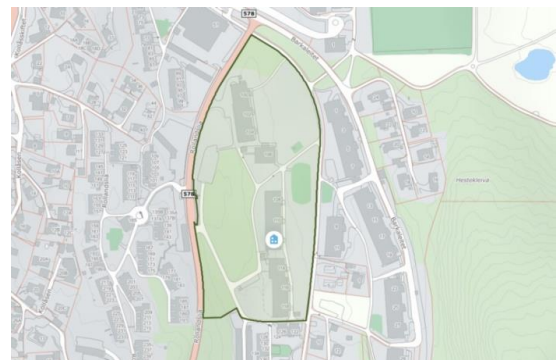
Vedlikeholdsplan (FDV/Tilstandsanalyse) for felles bygning er ikke innhentet.

- Det er ikke utarbeidet Tilstandsanalyserapport, vedlikeholdsplan e.l. for fellesdeler i bygget.

- For å lukke avviket ihht NS 3600.2018 må det utarbeides en Tilstandsanalyserapport/vedlikeholdsplan for fellesdeler i bygget. Da dette er opp til borettslag/sameie å rekvirere er kostnadsestimat ikke satt.

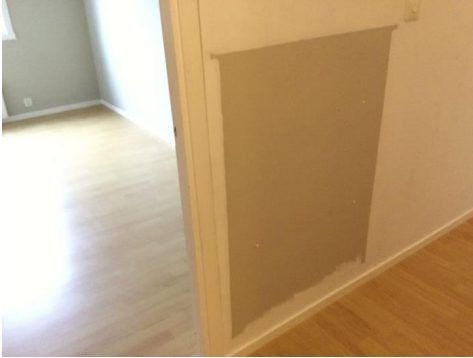
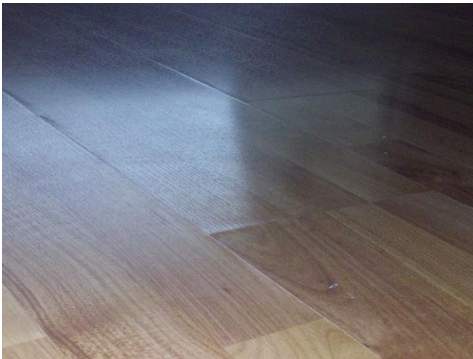
Innvendig er det gulv av laminat. Veggene har malte plater. Himling/tak: malte betong element.

- Overflater har en del slitasjegrad utover det en kan forvente.

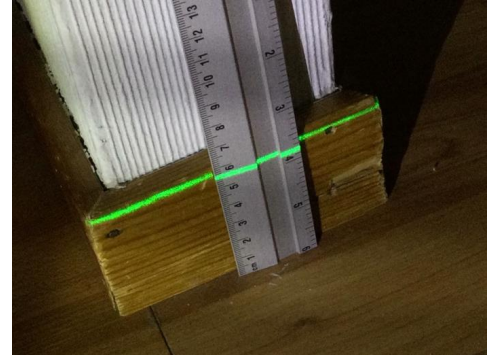
Måling/skeivheter i rom registrert (bord/stoler/innredning er ikke flyttet på) i stue (mm): 17

- Målt høydeforskjell på over 15 mm gjennom hele rommet. Tilstandsgrad 2 gis med bakgrunn i standardens krav til godkjente måleavvik.

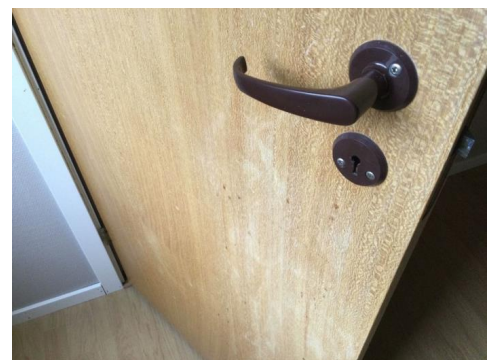
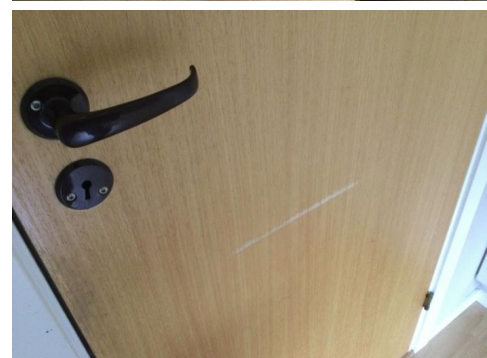
Innvendig har boligen finerdører.

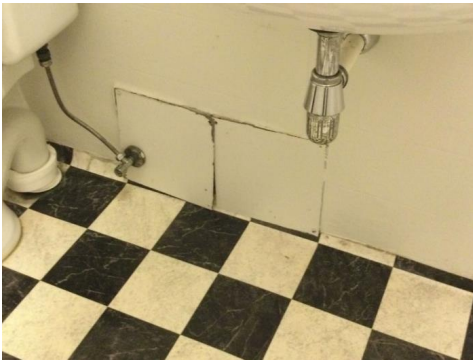
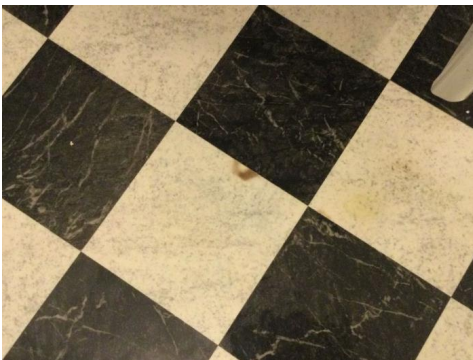
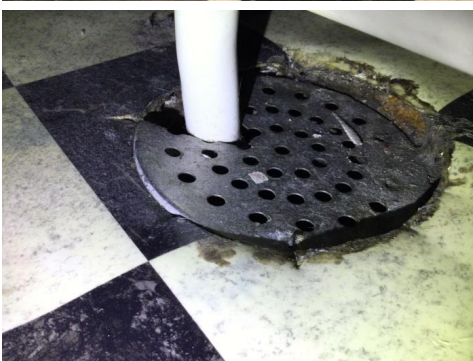
Belegg på gulv, malte våtromstapet på vegger.

Mekanisk avtrekk.

- Våtrommet må oppgraderes for å tåle normal bruk etter dagens krav.

Utettheter ved sluk vil gi følgeskader ved bruk hvor det er avrenning til sluk i etasjene under. Utett våtsone ved vask kan gi fuktskader i konstruksjon ved fuktbelastning på overflate.

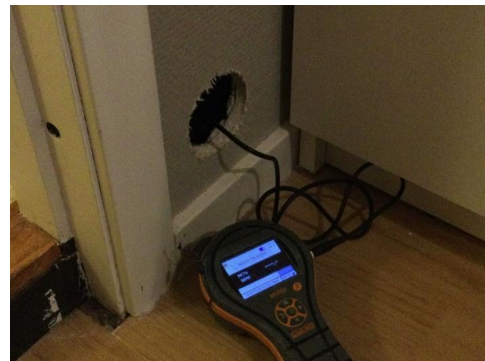
Hulltaking er foretatt uten å påvise unormale forhold. Hulltaking er foretatt ved/i gang. Fuktvotemåling (vekt%) i konstruksjonen ble målt til 8. NB:

Da bad ikke har vært i bruk på en stund kan dette påvirke våre målinger og derfor ingen garanti for at bad vil fungere med bruk.

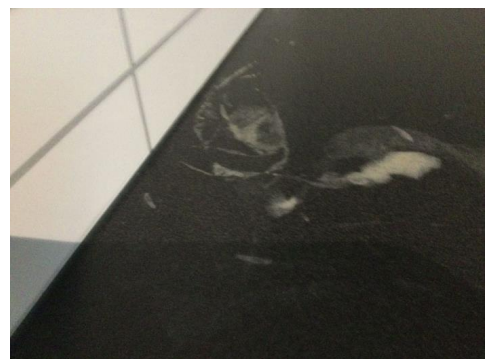
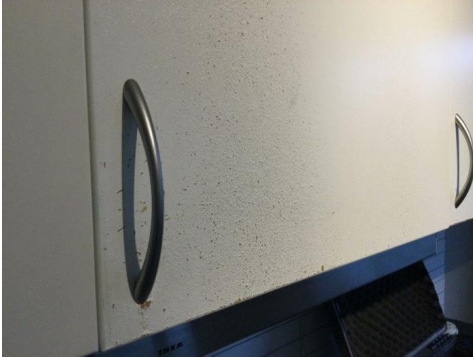
Kjøkkenet har innredning med glatte fronter. Benkeplaten er av laminat. Det er oppvaskmaskin.

Det er montert watergard med fukt sensor til oppvaskmaskin.

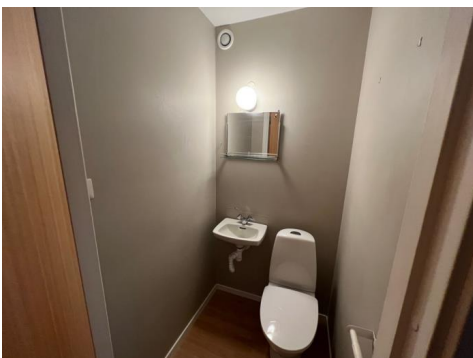
Toalettrom med vask, speil.

- Toalettrom mangler tilluftsventilering, f.eks. spalte/ventil ved dør.
- Hull på vegg under vask, sår over og silikonrester på vegg.

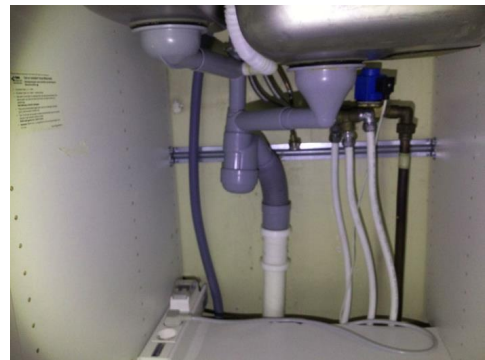
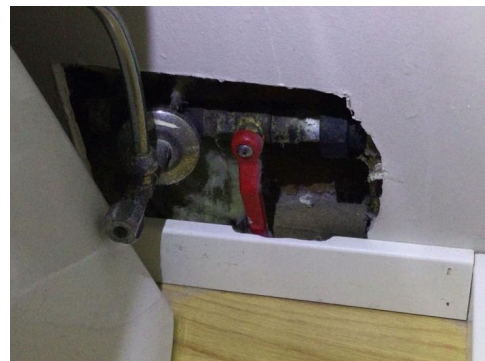
Innvendige vannledninger er av kobber.

Det meste av rørnett er skjult og ikke mulighet for visuell kontroll. Rørnett er ikke trykktestet og er tilstandsvurdert ut fra alder. Det forelå ingen dokumentasjon for utførelsen. Vannrør av kobber: Teknisk levetid: 15-50 år med anbefalt brukstid på 30 år.

- Mer enn halvparten av forventet brukstid er passert på innvendige vannledninger.

- Det er ikke behov for utbedringstiltak siden anlegget fungerer i dag, men ut ifra alder kan skader plutselig oppstå på eldre anlegg.
- I forbindelse med oppgradering av våtrom vil det være naturlig med utskiftning av rør.
- Tidspunkt for utskiftning av vannledninger nærmer seg.

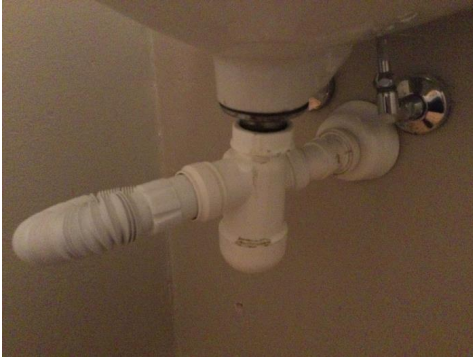
Det er avløpsrør av plast. Skjult nett kan være i soilrør da byggeår er eldre. Avløpsrør i plast/generelt: Levetid på 25-75 år, med anbefalt levetid på 50 år. Rørnett fra byggeår. Vi kjenner ikke til om det er stakeluke da vi ikke lokaliserte denne på befaring.

- Mer enn halvparten av forventet brukstid er passert på innvendige avløpsledninger.

- Det er ikke behov for utbedringstiltak siden anlegget fungerer i dag, men ut ifra alder kan skader plutselig oppstå på eldre anlegg.
- Tidspunkt for utskiftning av avløpsrør nærmer seg.
- I forbindelse med oppgradering av våtrom vil det være naturlig med utskiftning av rør.

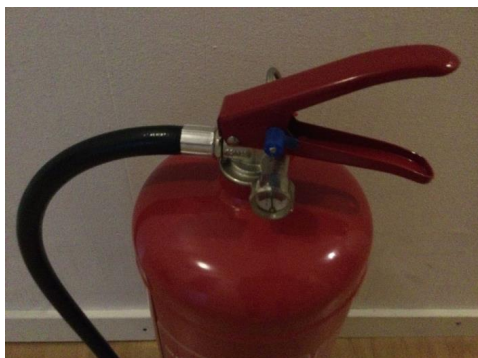
- Formfast brannslange med innvendig diameter på minst 10 mm fast tilkoblet.
- Pulverapparat på minst 6 kg med ABC- pulver.
- Skum- eller vannapparat på min 9 liter.
- Skum eller vannapparat på minst 6 liter med effektivitetsklasse på minst 21 A.
- Annet manuelt slokkeutstyr med tilsvarende kapasitet. Leiligheter i dag har seriekoblet brannvarslingsanlegg og er sprinklet. Denne leiligheten har eldre krav og har håndslukker/pulver/skum apparat og røykvarsler lokalt i leiligheten.

1. Er det mangler for brannslukningsutstyr i boligen iht. forskriftskrav på søknadstidspunktet, men minst Byggeforskrift 1985?
Nei
2. Er det skader på brannslukkingsutstyr eller er apparatet eldre enn 10 år?
Nei
3. Er det mangler på røykvarsler i boligen iht. forskriftskrav på søknadstidspunktet, men minst Byggeforskrift 1985?
Nei
4. Er det skader på røykvarslere?
Nei Det bør være minst 1 røykvarsler per etasje, samt anbefalt å montere i vaskerom. Vi anbefales å skifte røykvarsler hvert 5 år, samt skifte av batteri hvert år.
