Tilstandsrapport

📍 Prestaneset 82, 5392 STOREBØ

gnr. 43, bnr. 961, snr. 1

Befaringsdato: 12.10.2023

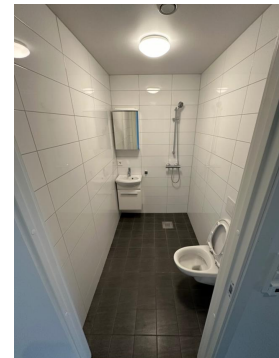
KJELLER > BAD

Bad fra byggeår mot bod.

Gulvet er flislagt. Rommet har elektriske varmekabler.

- Det er påvist at noen fliser har bom (hulrom under).

- Det er ikke behov for utbedringstiltak.

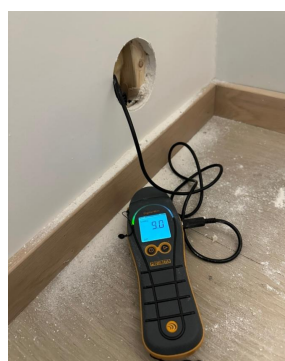
KJELLER > BAD 2

Bad i gang mot soverom.

Gulvet er flislagt. Rommet har elektriske varmekabler.

- Det er påvist at noen fliser har bom (hulrom under).

- Det er ikke behov for utbedringstiltak.

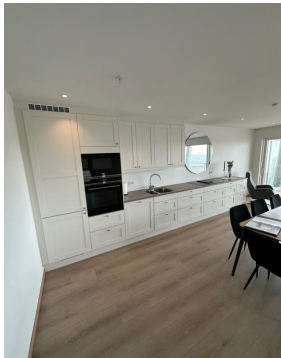
KJELLER > STUE/KJØKKEN

Kjøkkenet har innredning med profilerte fronter. Benkeplaten er av laminat. Det er kjølfrysenskap, oppvaskmaskin, micro, stekeovn, vannstoppssystem og komfyrvakt.

Ingen skader utover normal brukslitasje på befaringsdag.

Det er foretatt kontroll med fuktindikator og det ble ikke registrert fuktverdier i kjøkkenbenken eller på gulv på befaringsdagen.

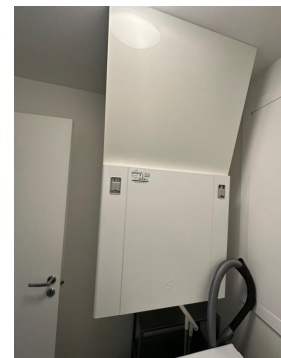
Innvendige vannledninger er av plast (rør i rør). Det er besiktiget i rørskap.

Det er avløpsrør av plast.

Boligen har balansert ventilasjon.

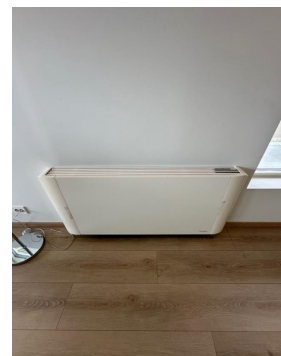
Varmesentral

Vanbårenvarme via konvektor stue.

Varmekilder er ikke funksjonstestet.
