Tilstandsrapport

📍 Kyrkjevegen 28 N, 5911 ALVERSUND

Areal (BRA): Selveierleilighet (i blokk) 82 m²

Befaringsdato: 13.11.2023

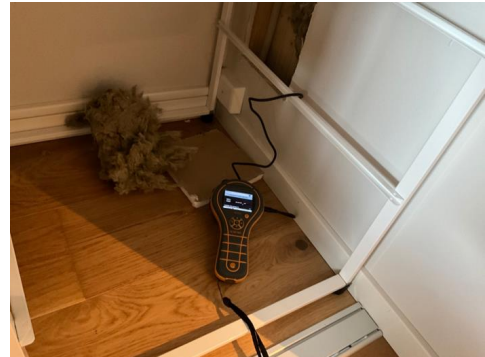
Det ble foretatt kontroll i «hull» i vegg som tilstøter bad, uten å avdekke unormale fuktforhold. Våtrommet er av nyere alder og levert med garanti og dokumentasjon. Vurdering er gitt på bakgrunn av nevnte forhold.

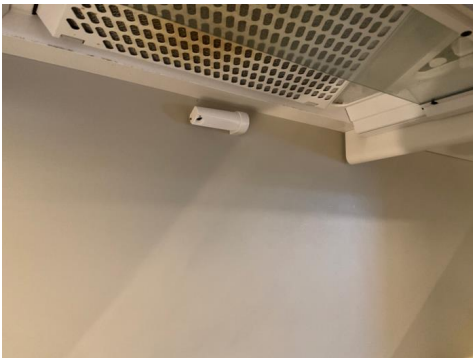
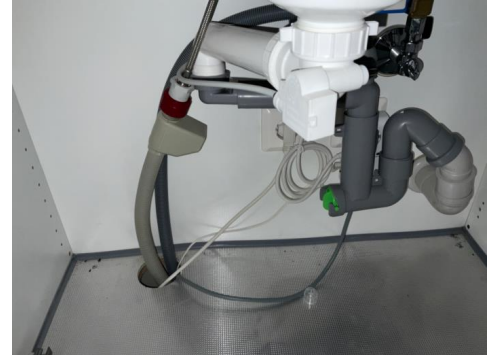
Kjøkkeninnredning fra Epoq med profilerte fronter/vitrineskap, benkeplate i laminat og nedfelt komposittvask med ett-greps kjøkkenbatteri. Det er montert komfyrvakt og lekkasjestopper. Integriert ventilator fra Franke.

Integriert komfyr, induksjonstopp, oppvaskmaskin og kjøleskap m/frysedel. Hvitevarer fra Electrolux.

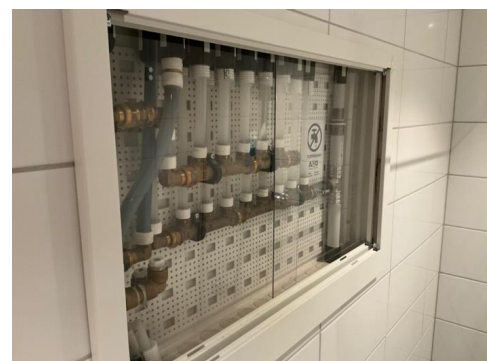
Vannrør i plast og rør-i-rør system. Fordelerskap er plassert på bad 1. Stoppekran i fordelerskap.

Vurdering gjelder for vannrør i den aktuelle leiligheten. Felles rør, stigeledninger e.l. er ikke kontrollert.
