# Verditakst for landbrukseiendom

## Ådlandsvegen 1003

Gnr. 337 Bnr. 4"ÅDLAND SØNDRE"

**Oppdragsnr.** 586 308  
**Befaringsdato** 12.10.2023  
**Rapportdato** 31.10.2023

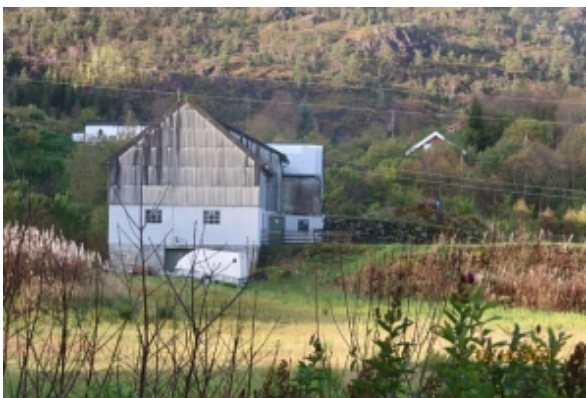
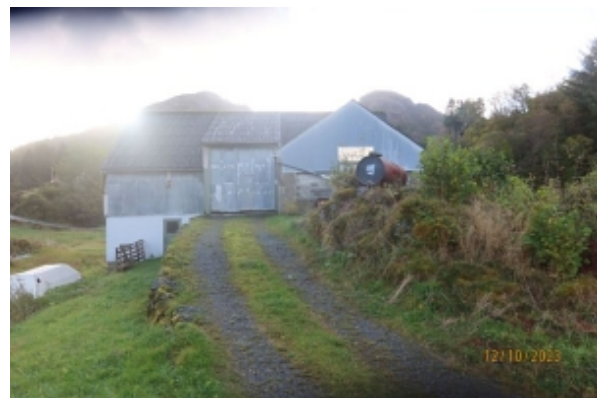
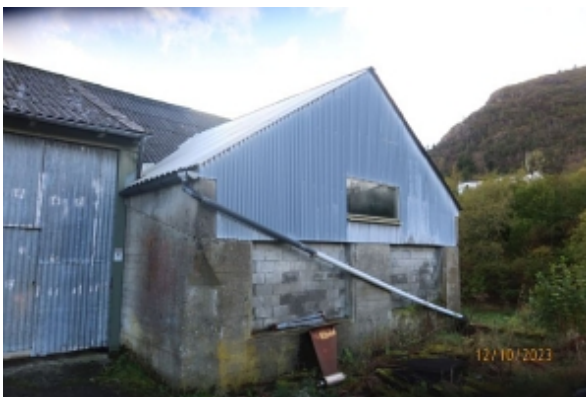
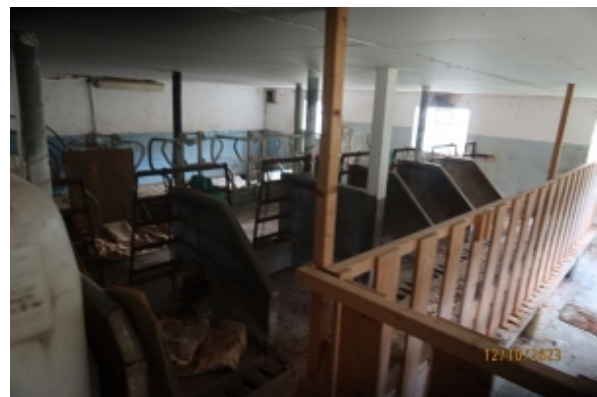
### Beskrivelse av 241 - Hus for dyr/landbr.lager/silo

Bygningsnummer: 176027460. Driftsbygningen ble oppført i 1956. Oppført av betong, pusset mur og reisverk. Pusset malt og plata med malingsflasket Aluminiumsplater og bølgeblekk. Saltak, trekonstruksjon tekket med Eternitt. Tradisjonell vestlandsløp med kombinasjonsdrift. I kjeller er det verksted, tidligere fjøs i 1. etasje og redskap/garasje på låven. Det er 25 år siden det var drift med egne dyr. Grunnflate ca. 170 m<sup>2</sup>. Ut over verdi som redskapshus og lager har bygningen ingen driftsverdi.

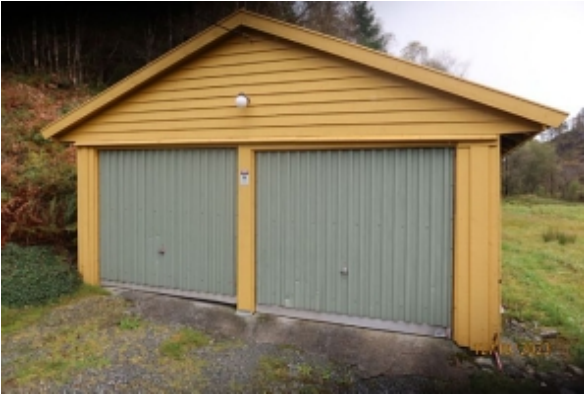
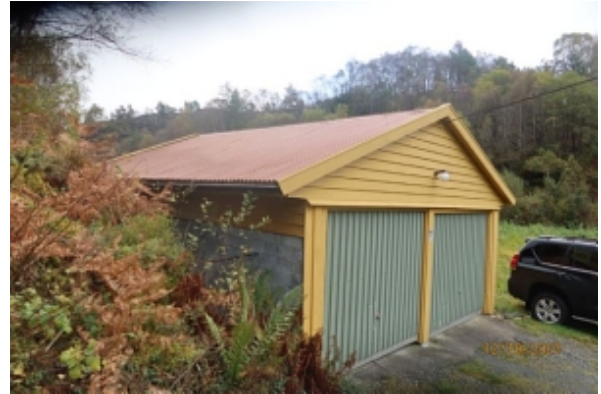
### Beskrivelse av 181 - Garasjeuthus annekst til bolig

Bygningsnummer: 176027487. Betongplate på mark, betongsteinsmur, reisverk med liggende malt trekledning, saltak tekket med profilerte plater. 2 stk vippeportar i front, en med fjernbetjent moter. Vinduer med 3 - lags glass fra 1980. Stedvis råteskadet kledning.

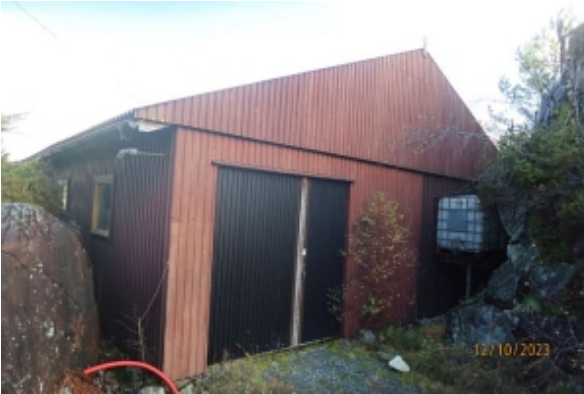
*Naust*

Bygningsnummer: 13007756. Betongplate på mark, båtopptrekk, kai og flytebrygge. Uisolert bindingsverk, kledd med stålplater, store doble tredører til båtoppdrag og mindre dører til kai fra naust. Dør og port mot parkering kledd med stålplater, Saltak, trekonstruksjon tekket med stålplater. Sredvis skeivheter. Antar byggefeil el. annet.
