Tilstandsrapport

Boligbygg med flere boenheter

Haukelandsveien 48 A, 5096 BERGEN

Befaringsdato: 16.08.2024

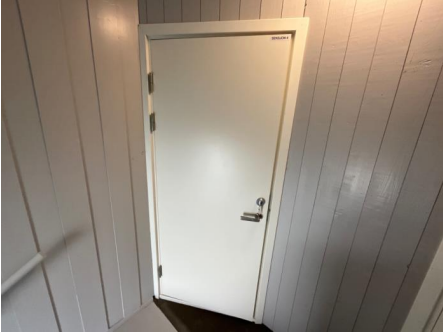
Normal standard på bygget ut ifra alder/konstruksjon - jamfør beskrivelse under konstruksjoner.

Bygget er jevnlig vedlikeholdt.

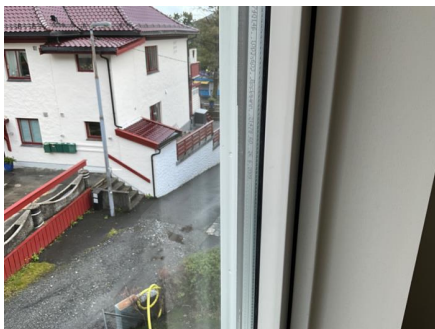
Vinduer

Bygningen har malte trevinduer med 2-lags glass.

Og noen fra 2023 disse er fra Lyssand.

Årstall: 2009

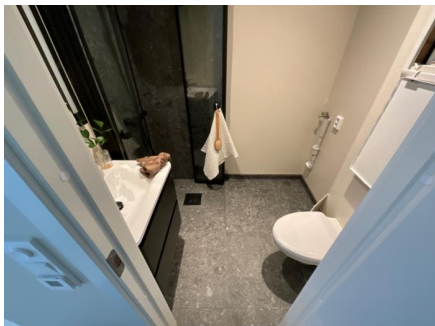
Bad

Årstall: 2024

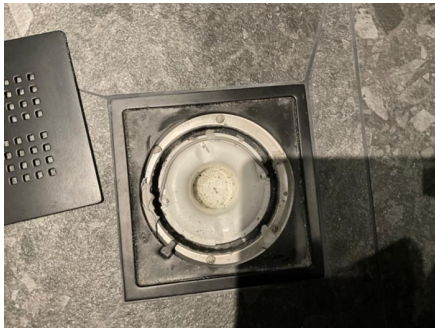
📍 TG 1 Sluk, membran og tettesjikt

Det er plastsluk og smøremembran med dokumentert utførelse.

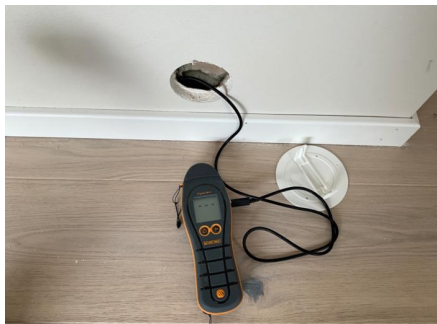
TE 1 Overflater og innredning

Kjøkkenet har innredning fra HTH med glatte fronter. Benkeplaten er av laminat. Det er kjølfrysenskap, oppvaskmaskin, induksjonstopp, stekeovn, vannstoppssystem og komfyrvakt.

Ingen skader utover normal bruksslitasje på befaringsdag.

Det er foretatt kontroll med fuktindikator og det ble ikke registrert fuktverdier i kjøkkenbenken eller på gulv på befaringsdagen.
