Tilstandsrapport

📍 Sundts veg 85, 5221 NESTTUN

gnr. 40, bnr. 112, snr. 30

Oppdragsnr.: 13993-21193

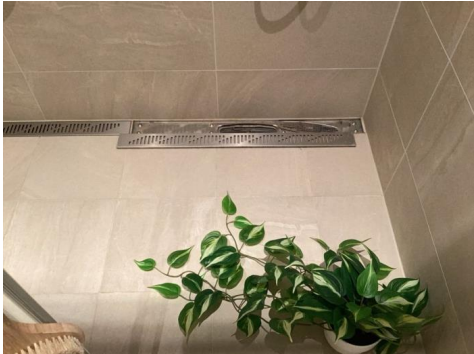
2. ETASJE > BAD (13,8 M²)

! TG 1 Sanitærutstyr og innredning

Sanitærutstyr på bad er: vegghengt toalett, dobbeldusj m/glassdør, opplegg for badekar og dobbell servant med Sigdal innredning/speil/belysning.
