Tilstandsrapport

Borettslagsleilighet (i blokk)
-

Vognstølbakken 26 A, 5096 BERGEN
-

Befaringsdato: 02.04.2024

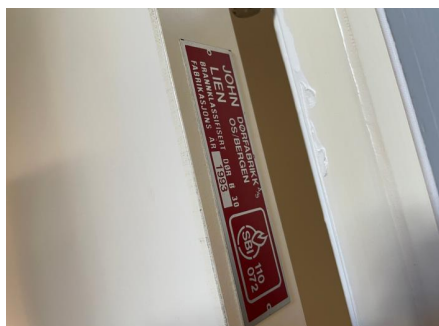
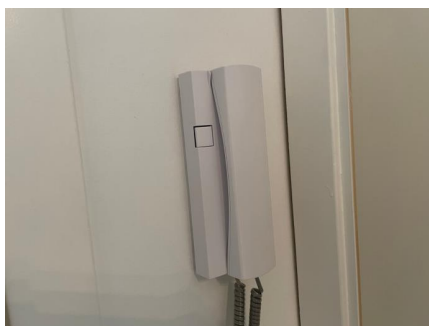
! TG 1 Dører

Finért entrédør med brannklasse B-30. Porttelefon.

Dør er av eldre alder, men har normal slitasje alder tatt i betraktning. En må likevel være oppmerksom på at pakninger og låsemekanismer må vedlikeholdes/skiftes ut etter behov. Entrédører må antas å inngå i borettslagets vedlikeholdsansvar.

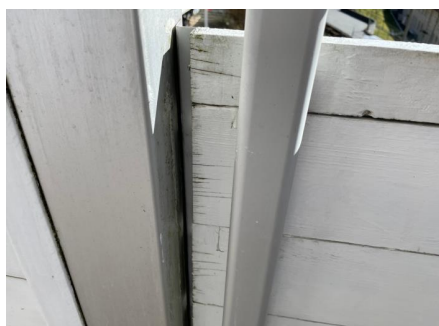
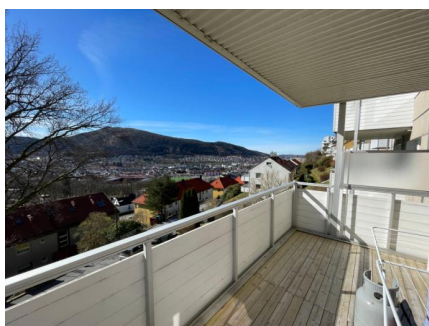
! TG 1 Balkonger, terrasser og rom under balkonger

Sørvestvendt balkong på 9,6 m².

Terrassebord av imp. trevirke og rekkverk med liggende bord samt metallprofiler. Levegg på en side.

Noe værslitasje.

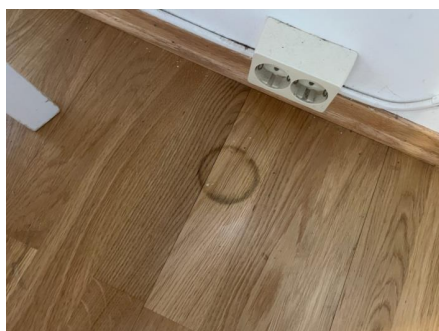
TG 1 Overflater

Normal bruksslitasje i forhold til alder på overflater. Fuktmerke på kjøkkengulv.

Overflater er en skjønnsmessig vurdering og TG er vurdert ut fra om det er skader/større slitasje på overflatene. Stedvis noe hakk og merker, hull i vegger etter bilder, misfarging på gulv etter tepper og lignende må forventes i en brukt bolig. Det ble ikke flyttet på tunge møbler etc.

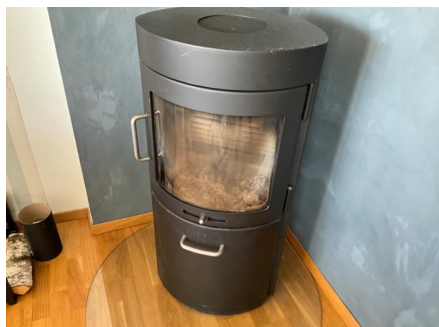
TG 1 Pipe og ildsted

Pipe:
Teglsteinspipe.

Ildsted:
Rentbrennende ildsted med glassfront i stue.
Fra rundt 2006.

Vurdering gjelder for synlige deler i leiligheten. Pipen inngår i borettslagets vedlikeholdsansvar.

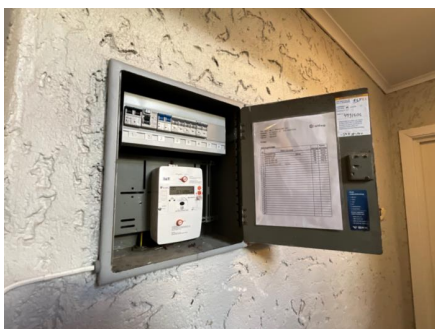
Elektrisk anlegg

Dette er en forenklet kontroll begrenset til de spørsmål og undersøkelser som forskrift til avhendingslova (tryggere bolighandel) § 2-18 inneholder. Dette kan ikke sammenlignes med en kontroll utført av offentlig myndighet (Det lokale eltilsyn) eller registrert elektrovirksomhet, og en bygnings sakkyndig har verken kompetanse eller lov til å foreta en slik kontroll.

Merk at takstmann ikke har elektrofaglig kompetanse. På generelt grunnlag anbefales det utvidet kontroll av el-anlegg ved eierskifte. Ved nærmere ettersyn av autorisert personell kan det forekomme avvik og kostnader til utbedring som ikke vil bli oppdaget ved en forenklet gjennomgang iht. NS3600 (forskrift til ny avhendingslov).
