Tilstandsrapport

📍 Heien 16, 5037 BERGEN

gnr. 168, bnr. 671, snr. 1

3-roms leilighet. - Byggeår: 1938

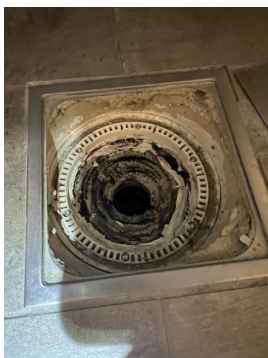
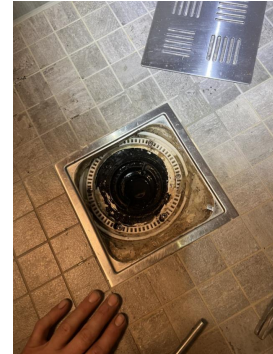
01 ETASJE > BAD

TG 1 Sluk, membran og tettesjikt

Gulvet er 2 stk plastsluk, en i dusj og en under baderomsinnredning. Det er lagt membran på badet. Ved befaring var det brukt feil type skruer på klemring i sluk i tillegg manglet det et par skruer i klemringen, dette er utbedre av utførende rørlegger.
