# Tilstandsrapport

Enebolig

Nordgardsvegen 95, 5236 RÅDAL

Befaringsdato: 25.04.2024

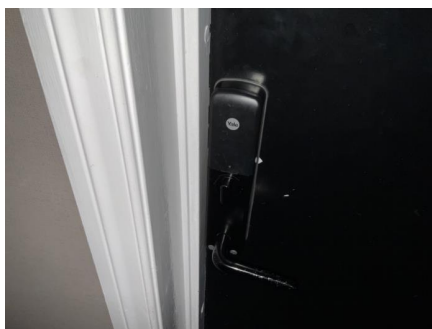
**Vurdering av avvik:**

- Det er påvist andre avvik:

• Andre tiltak:

- Punktert glass må skiftes. Evt. må hele døren skiftes.

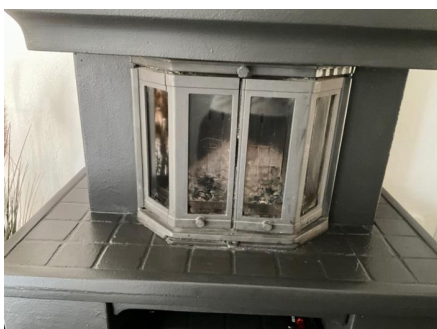
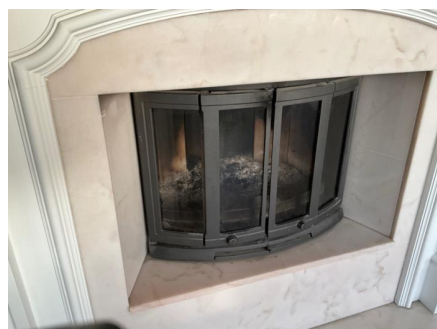
Ildsted:

Rentbrennende ildsted med foldedører i glass, montert på kjøkken og i stue/spiested. Merke: Dovre.
