Tilstandsrapport

📍 Møllendalsveien 4, 5009 BERGEN

Areal (BRA): Andelsleilighet 45 m²

Befaringsdato: 30.01.2024

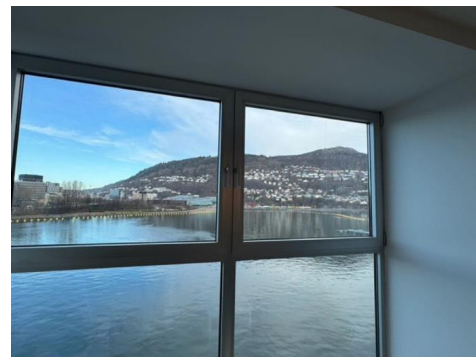
TG IU Vinduer

Vinduer med isolerglass fra 2003 i aluminiumskarmer.

Bygningsdelen er del av borettslagets ansvar, og blir derfor ikke tilstandsvurdert.

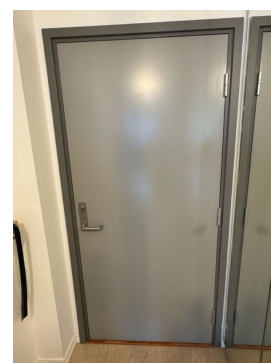
TG IU Dører

Brann- og lyddør i trekarm.

Bygningsdelen er del av borettslagets ansvar, og blir derfor ikke tilstandsvurdert.

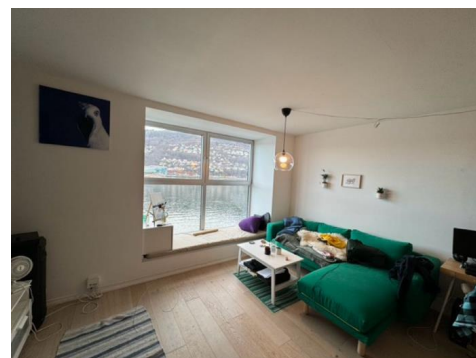
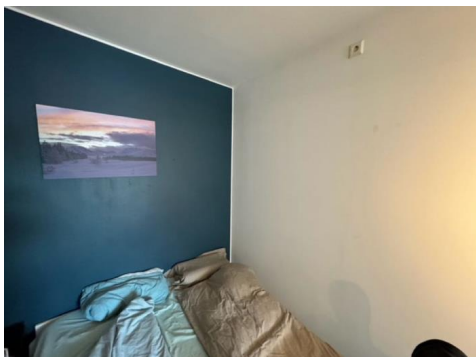
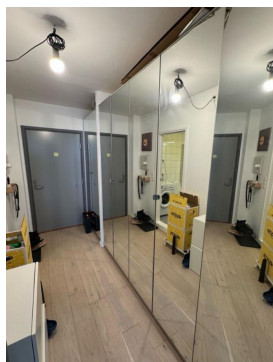
TG 1 Overflater

Overflater på gulv består av parkett, det er malt betong og malte plater på innvendige vegger og i himlingene.

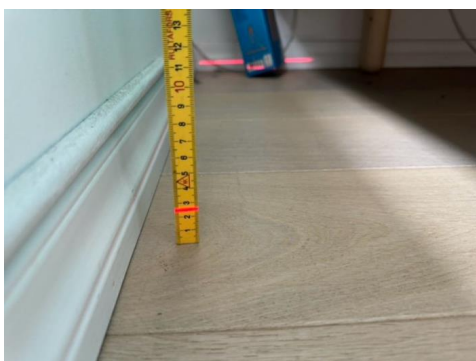
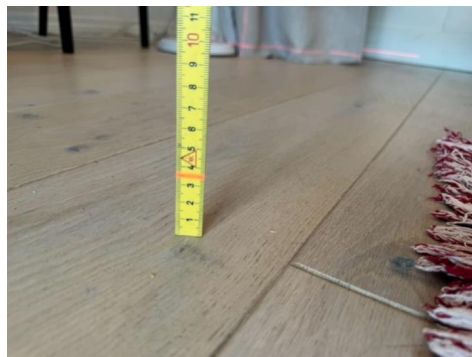
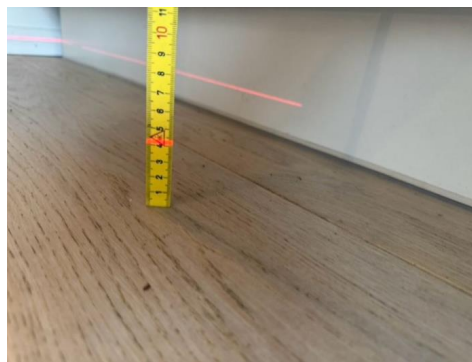
! TG IU Etasjeskille/gulv mot grunn

Bygningen har etasjeskillere i betong.

Bygningsdelen er del av borettslagets ansvar, og blir derfor ikke tilstandsvurdert.

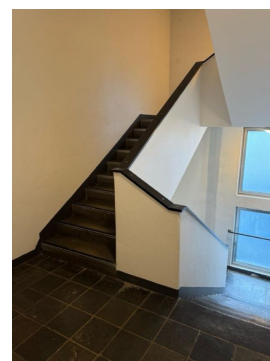
! TG IU Innvendige trapper

Innvendige trapper av betong.

Bygningsdelen er del av borettslagets ansvar, og blir derfor ikke tilstandsvurdert.

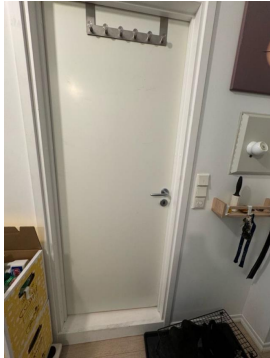
! TG I Innvendige dører

Glatte malte innvendige dører i trekarmer.

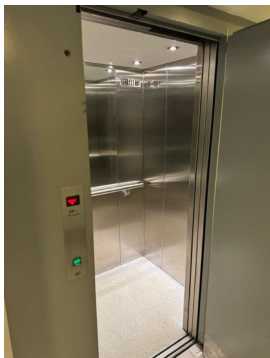
! TG 10 Andre innvendige forhold

Heis i felles trapperom.

Bygningsdelen er del av borettslagets ansvar og blir derfor ikke tilstandsvurderes.

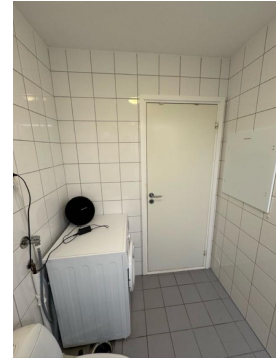
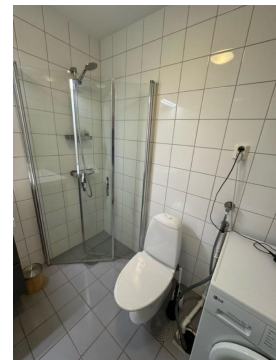
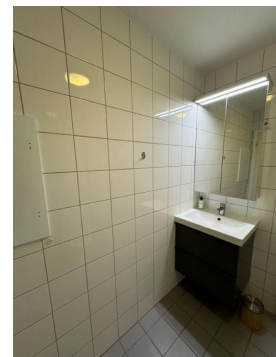
Baderommet ble i hht. tidligere salgsoppgave pusset opp i 2015, og har alminnelig bruksslitasje utfra alder.

Det er foretatt kontroll med fuktindikator og det ble ikke registrert unormale fuktverdier i rommet under befarings.

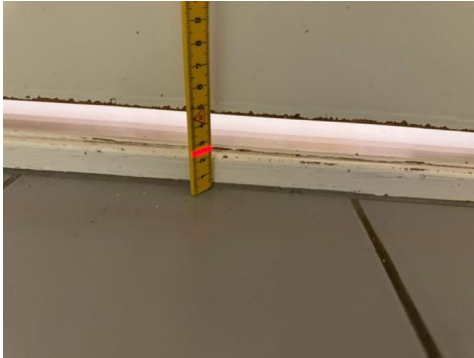
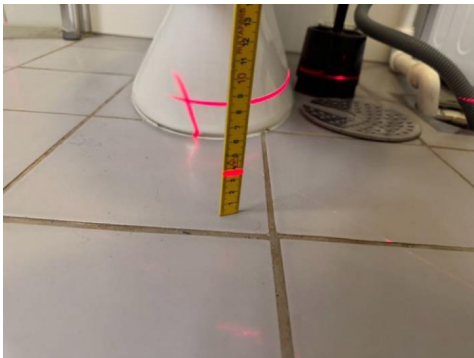
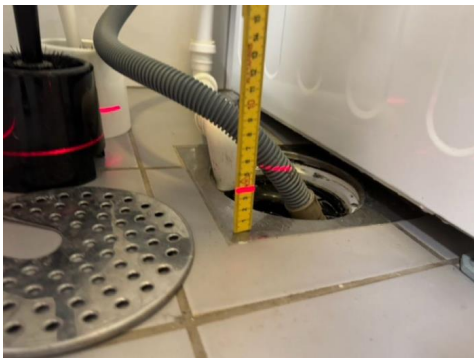
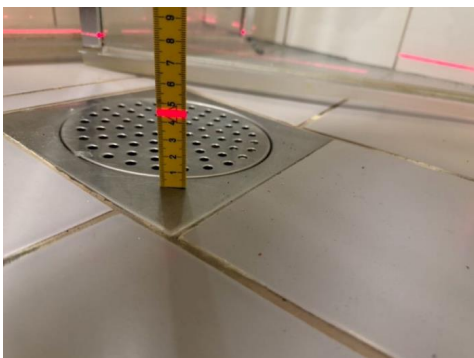
! TG 2 Overflater Gulv

Overflater på gulv består av fliser.

Vurdering av avvik:

- Det er påvist at høydeforskjell fra topp slukrist til gulv/synlig topp membran ved dørterskel er mindre enn 25 mm.

Konsekvens/tiltak

- Våtrommet fungerer med dette avviket.

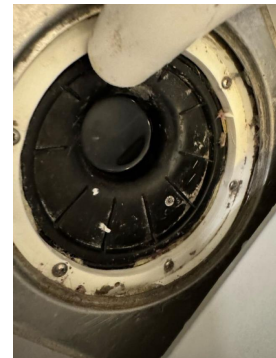
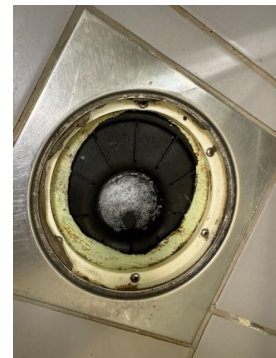
! TG 1 Sluk, membran og tettesjikt

Slukene er av plast og virker å være i god stand.

Det ble registrert at membran ligger under klemring i sluk under befaringen.

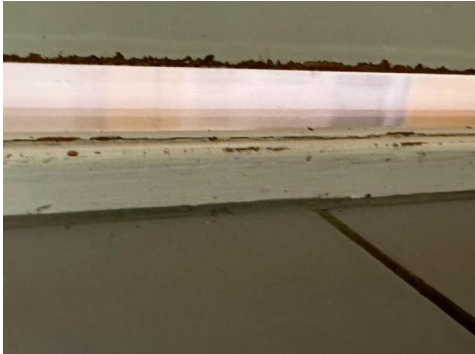
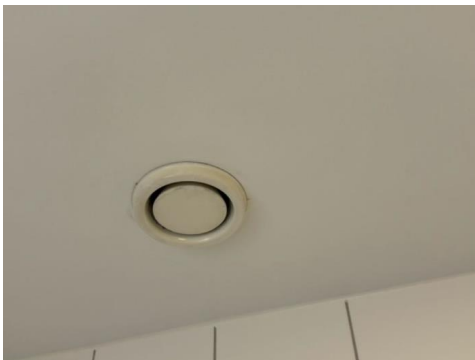
! TG 1 Ventilasjon

Rommet er tilknyttet balansert ventilasjon.

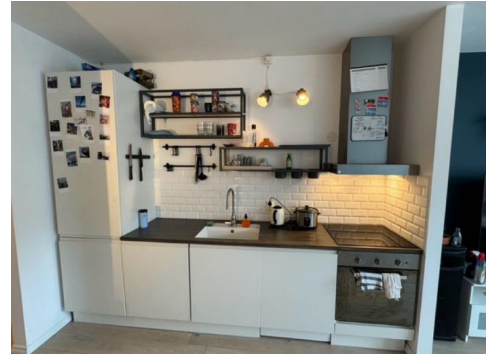
! TG 1 Overflater og innredning

Kjøkkeninnredning fra HTH med god skapplass og enkelte hyller av stål og tre som overskap, glatte hvitmalte fronter, malte heltre benkeplater, fliser over kjøkkenbenk, integrerte hvitevarer, nedfelt utslagsvask og ventilator i stål.

Det er foretatt målinger med fuktindikator i benkeskap under utslagsvask og på gulv ved utslagsvask og oppvaskmaskin under beforingen, og det ble ikke registrert fukt.

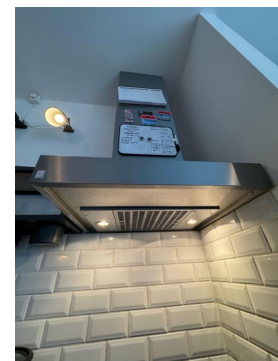
! TG 1 Avtrekk

Ventilasjon via kjøkkenventilator tilknyttet mekanisk avtrekk.

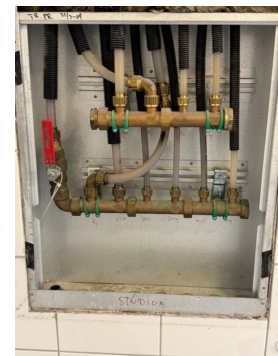
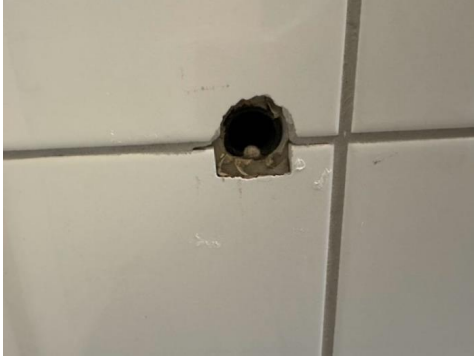
! TG 1 Vannledninger

Vannrør av plast i rør-i-rør system.

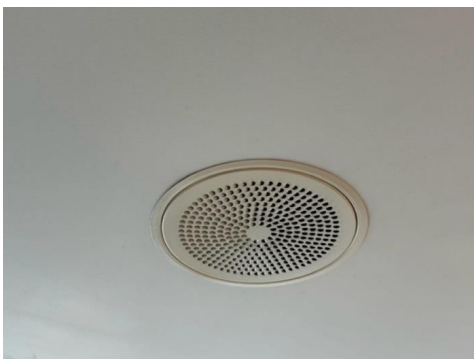
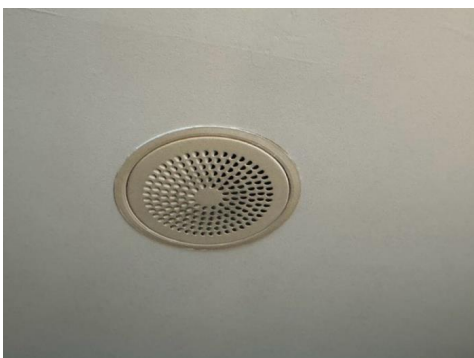
! TG IU Ventilasjon

Balansert ventilasjon.

Bygningsdelen er del av borettslagets ansvar og blir derfor ikke tilstandsvurdert.

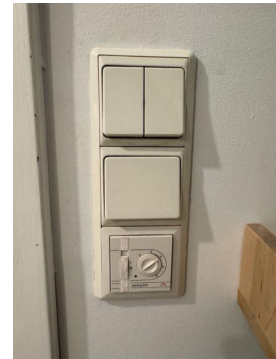
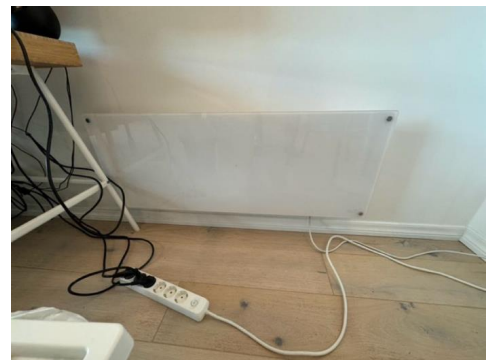
! TG 1 Varmesentral

Elektriske varmekabler i badet, ellers el. ovner.

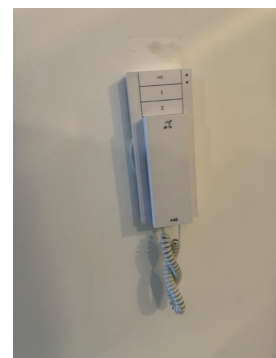
! TG 1 Andre installasjoner

Callinganlegg med døråpner.

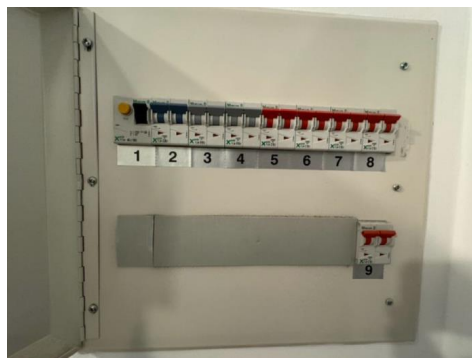
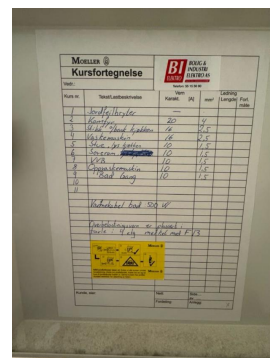
! TG 1 Elektrisk anlegg

El. anlegget har sikringsskap med automatsikringer.

Det anbefales å forsøke å fremskaffe samsvarserklæringer på utførte arbeider.

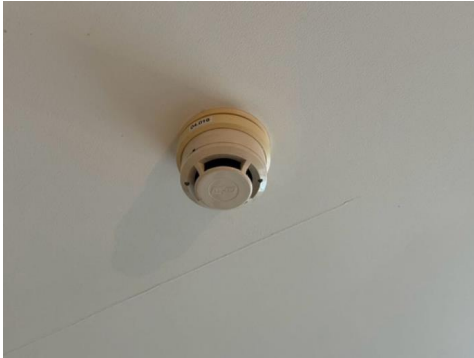
TG 1 Branntekniske forhold

1. Er det mangler for brannslukningsutstyr i boligen iht. forskriftskrav på søknadstidspunktet, men minst Byggeforskrift 1985?
Nei
2. Er det skader på brannslukningsutstyr eller er apparatet eldre enn 10 år?
Ukjent
3. Er det mangler på røykvarsler i boligen iht. forskriftskrav på søknadstidspunktet, men minst Byggeforskrift 1985?
Nei
4. Er det skader på røykvarslere?
