Tilstandsrapport

📍 Lekvenmarka 116, 5209 OS

gnr. 49, bnr. 133, snr. 16

Rapportdato: 31.01.2024

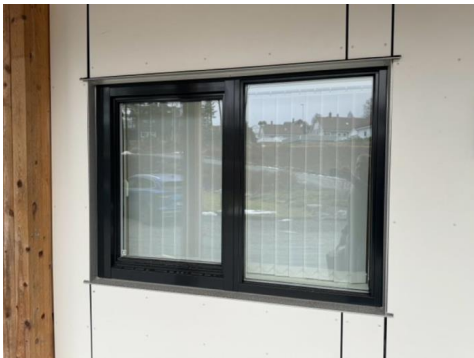
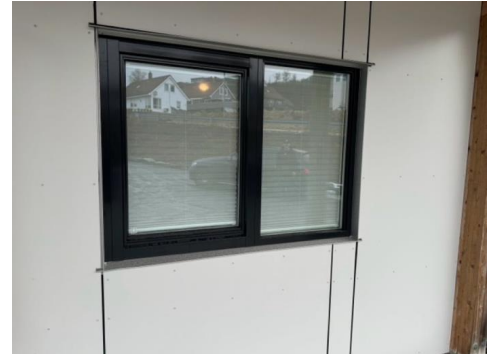
TG 1 Vinduer

Vinduer med 3-øags isolerglass i trekarm, kledd med aluminium utvendig.

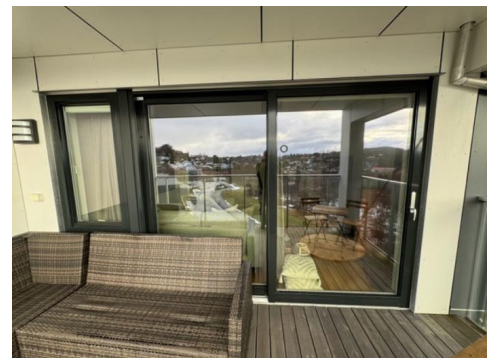
TG 2 Dører

Malt ytterdør i trekarm.
Skyvedør med 3-lags isolerglass i trekarm, kledd med aluminium utvendig.

I hht. eier skal låsemekanismen i skyvedøren være slik, ingen utbedring skal være nødvendig.

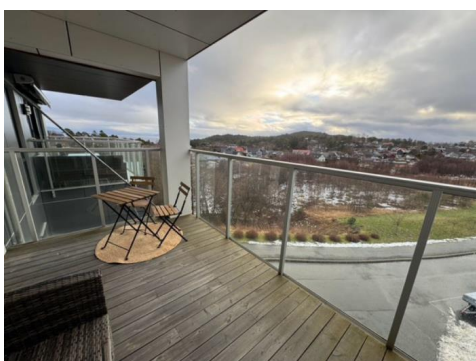
TG IU Balkonger, terrasser og rom under balkonger

Balkong oppført i betong med tremmegulv og rekkverk i glass og aluminium, på 11 m², med adkomst fra stue/kjøkken.

Bygningsdelen er del av sameiets ansvar, og blir derfor ikke tilstandsvurdert.

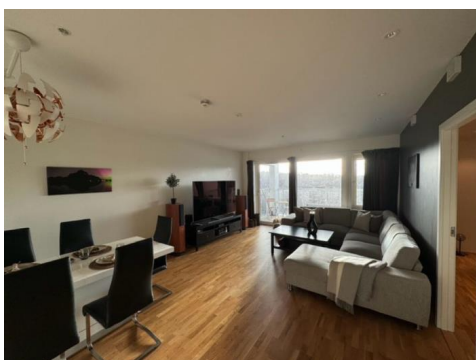
TG 1 Overflater

Overflater består av fliser og parkett på gulv, på vegger er det malte plater og malt betong, i himlingene er det malte plater.

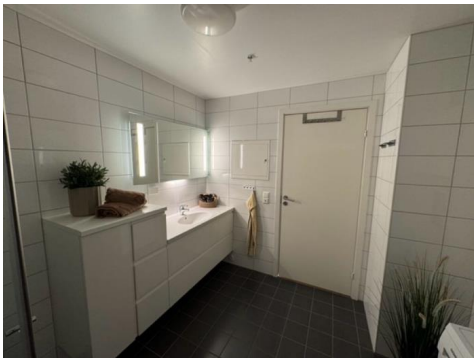
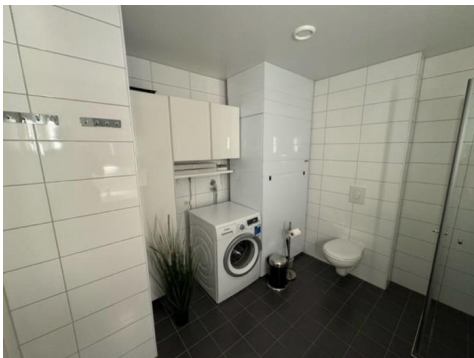
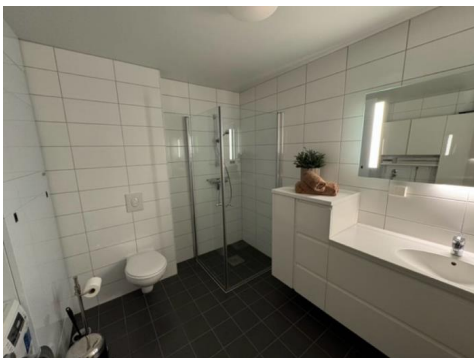
Vaskerommet er fra byggeperioden og har alminnelig bruksslitasje.

Det er foretatt kontroll med fuktindikator og det ble ikke registrert unormale fuktverdier i gulvet under befarings.

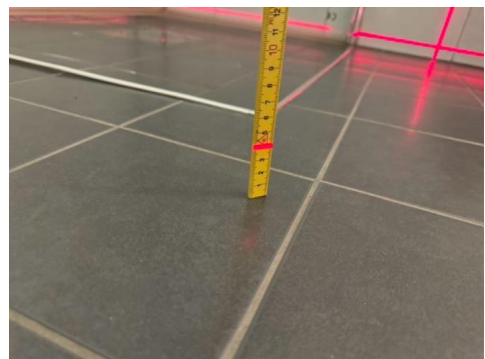
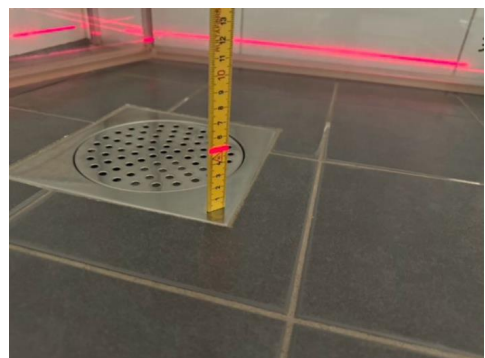
TG 1 Overflater vegger og himling

- Våtrommet fungerer med dette avviket.

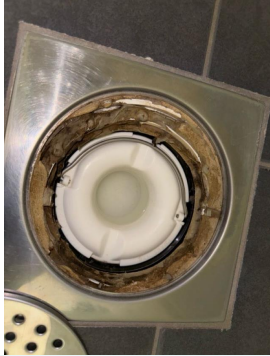
TG 1 Sluk, membran og tettesjikt

Det ble registrert at membran ligger under klemring i sluk under befaringsen.

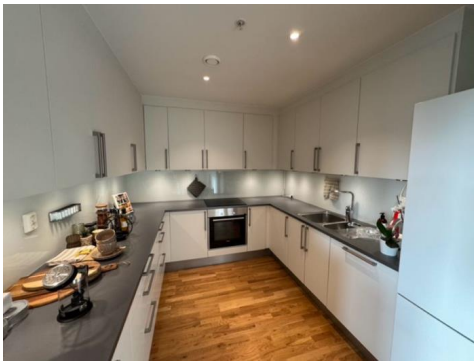
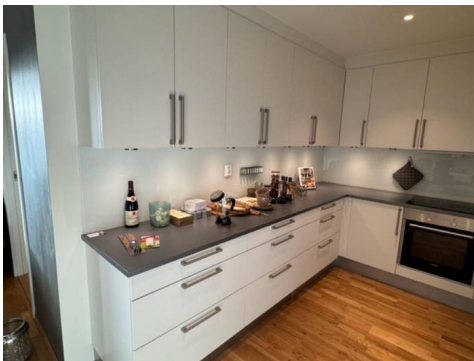
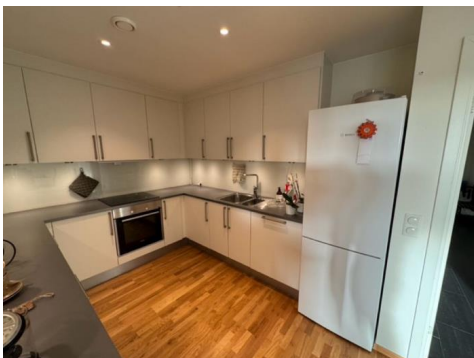
KJØKKEN

Moderne kjøkkeninnredning fra HTH med god skapplass, glatte hvite fronter, laminerte benkeplater, glassplater over kjøkkenbenkene, for det meste integrerte hvitevarer, utslagsvask og ventilator.

Det er foretatt målinger med fuktindikator i benkeskap under utslagsvask og på gulv ved utslagsvask og oppvaskmaskin under befaringen, og det ble ikke registrert fukt.

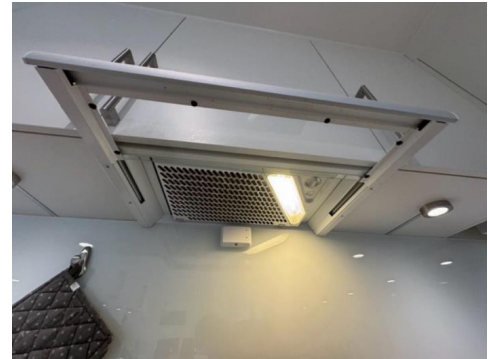
! TG 1 Avtrekk

Ventilasjon via kjøkkenventilator tilknyttet sentralt avtrekk i bygget.

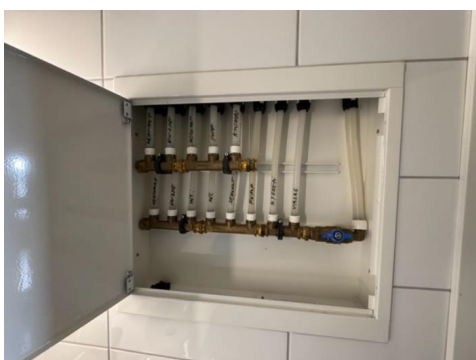
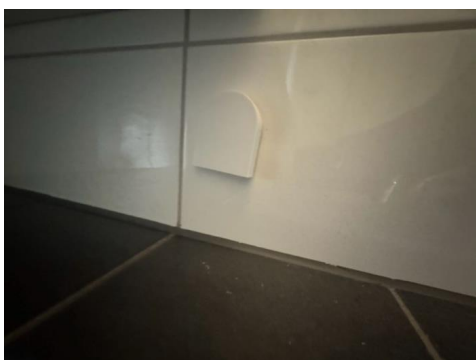
! TG 1 Vannledninger

Vannrør av plast i rør-i-rør system.

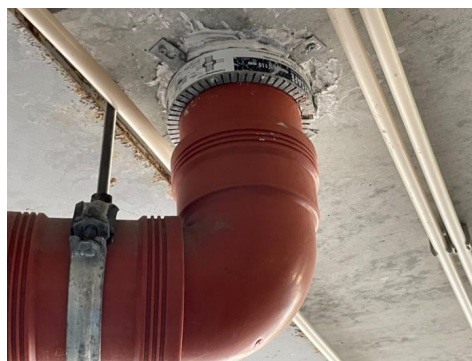
! TG IU Avløpsrør

Avløp i plast.

Bygningdelen er del av sameiets ansvar, og blir derfor ikke tilstandsvurdert.

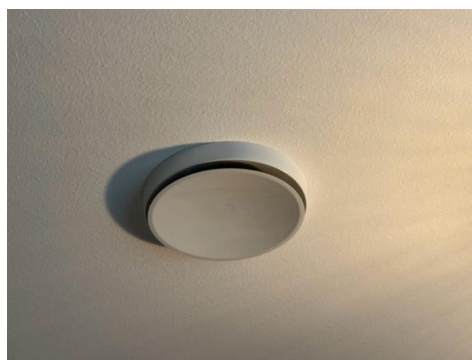
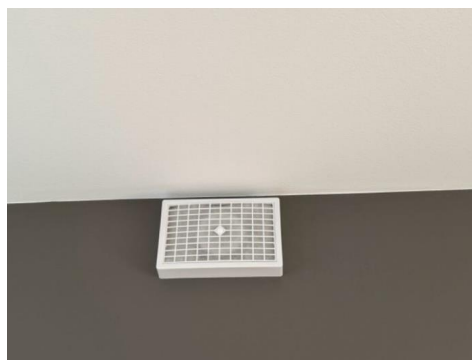
! TG 1 Ventilasjon

Balansert ventilasjon med varmegjenvinning.

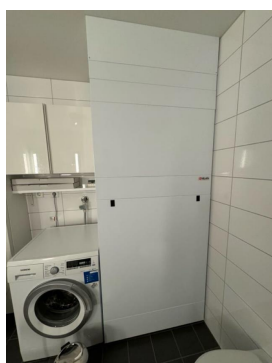
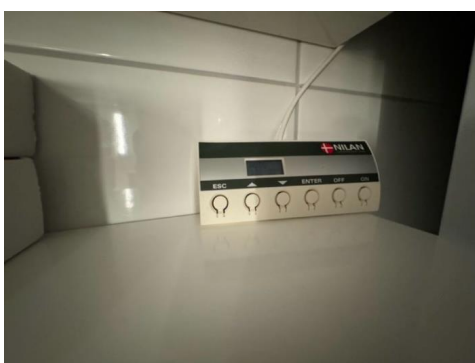
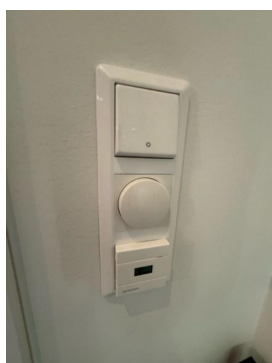
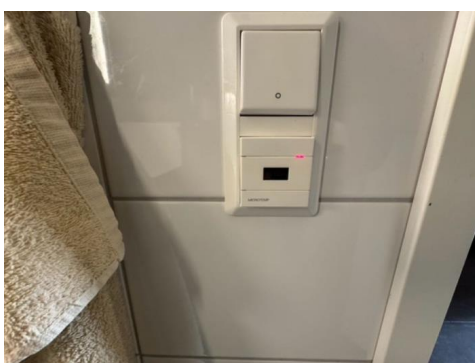
! TG 1 Varmesentral

Denne skal dekke behovet for vannbåren varme, ventilasjon, varmegjenvinning og varmtvann

Elektriske varmekabler i entré og badetrommet.

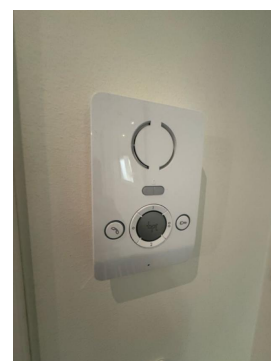
TG 1 Andre installasjoner

Downlights i entré, stue/kjøkken og det store soverommet.
Callinganlegg med døråpner.

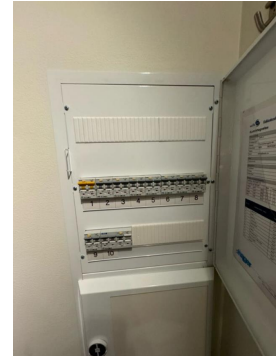
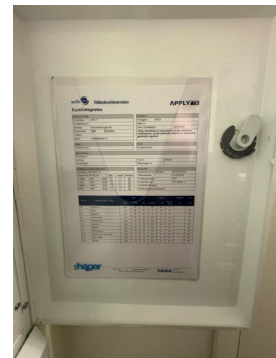
TG 1 Elektrisk anlegg

2. Når ble det elektriske anlegget installert eller sist oppdatert? (årstall) **2024 Det er flyttet på en stikkontakt i januar 2024.**
3. Er alle elektriske arbeider/anlegg i boligen utført av en registrert elektroinstallasjonsvirksomhet?
Ja
4. Er det elektriske anlegget utført eller er det foretatt tilleggsarbeider på det elektriske anlegget etter 1.1.1999?
Ja
Eksisterer det samsvarserklæring?
Ukjent
5. Foreligger det kontrollrapport fra offentlig myndighet – Det Lokale Eltilsyn (DLE) eller eventuelt andre tilsvarende kontrollinstanser med avvik som ikke er utbedret eller kontrollen er over 5 år?
Nei
6. Forekommer det at sikringene løses ut?
Nei
7. Har det vært brann, branntilløp eller varmgang (for eksempel termiske skader på deksler, kontaktpunkter eller lignende) i boligens elektriske anlegg?
Nei

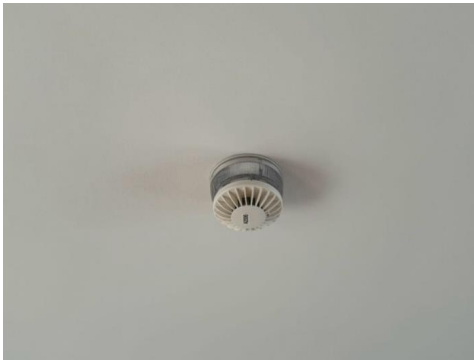
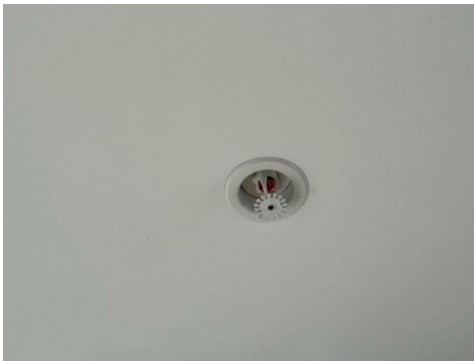
TG 0 Branntekniske forhold

1. Er det mangler for brannslukningsutstyr i boligen iht. forskriftskrav på søknadstidspunktet, men minst Byggeforskrift 1985?
Nei
2. Er det skader på brannslukningsutstyr eller er apparatet eldre enn 10 år?
Nei
3. Er det mangler på røykvarsler i boligen iht. forskriftskrav på søknadstidspunktet, men minst Byggeforskrift 1985?
Nei
