# Tilstandsrapport

Nyhavn 8 B, 5042 BERGEN

Befaringsdato: 08.03.2024

Oppdragsnr.: 20209-2125

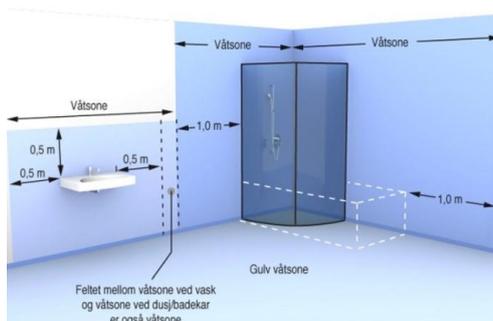
- Det er vindu/dør med ikke fuktbestandige materialer i våtsonen (ved vask, dusj, badekar, osv.), løsningen eller byggematerialet er uegnet
- Vindu i våtsone.
- Sprekk/glise i silikonfuge overgang servant/veggflis.

- Fuger med slitasje bør skiftes ut/refuges.
- Bad fungerer lik dagens situasjon med dusjvegger som hovedsakelig beskyttelse mot vindu, blir dusjvegger fjernet kan dette resultere i skader.
