Tilstandsrapport

📍 Vilhelm Bjercknes' vei 14 B, 5081 BERGEN

Oppdragsnr.: 20932-1682

BORETTLAGSLEILIGHET (I BLOKK)

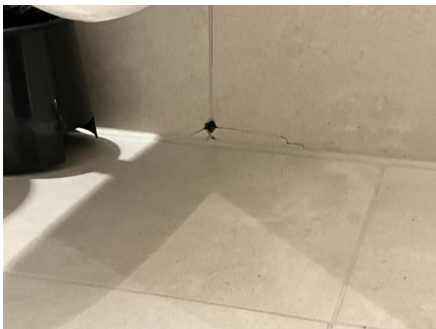
4. ETASJE > BAD (4,2 M²)

TG 1 Overflater Gulv

Det ble gjort visuelt kontroll av overflater samt kontroll av bom (hulrom under fliser). Fallforhold ble kontrollert med høydelaser. Fallforhold vurderes for å være tilfredsstillende.

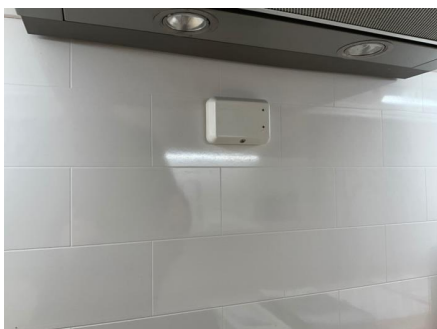
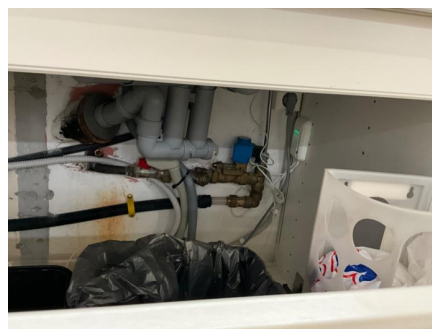
4. ETASJE > KJØKKEN (12,5 M²)

Avtrekk

Integrert ventilator fra Siemens. Det ble gjort funksjonstest av ventilator uten å avdekke avvik med avtrekk.
