Tilstandsrapport

📍 Skiftesvikvegen 19 G, 5303 FOLLESE

Areal (BRA): Selveierleilighet (i blokk) 78 m²

Oppdragsnr.: 20932-1705

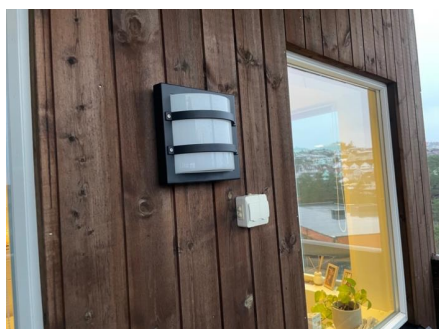
TG 1 Balkonger, terrasser og rom under balkonger

Balkong på ca. 14,5 m² med utgang fra stue/kjøkken.

Terrassebord av impregnert trevirke og rekkverk med kledningsbord.

Rekkverkshøyde ble målt til 1,04 meter.

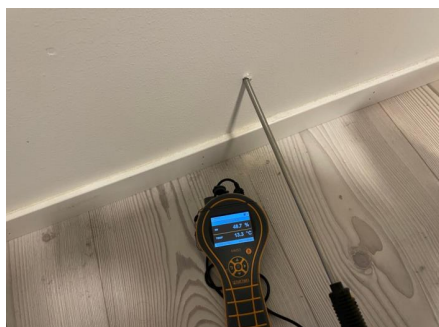
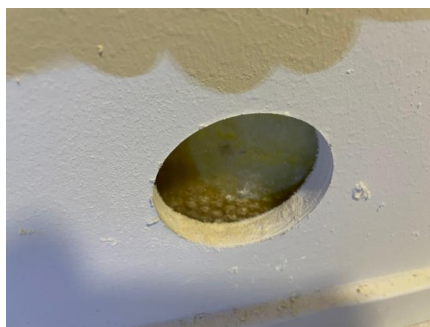
! TG 1 Tilliggende konstruksjoner våtrom

Det ble foretatt kontroll med fuktprobe, samt gjort visuell inspeksjon ved hulltaking. Det ble ikke avdekket unormale fuktforhold.

Det var ikke mulig å foreta hulltaking bak dusjsone, hvor det normalt sett vil være høyest sannsynlighet for å avdekke evt. fuktskade.

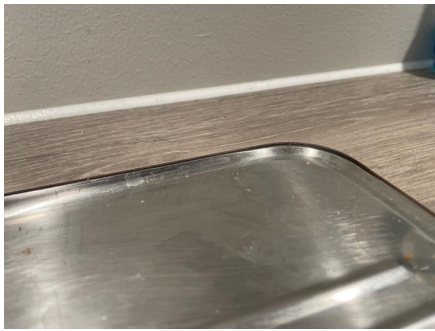
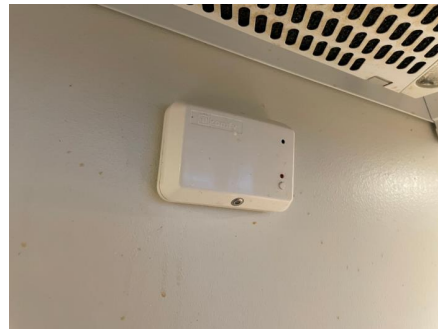
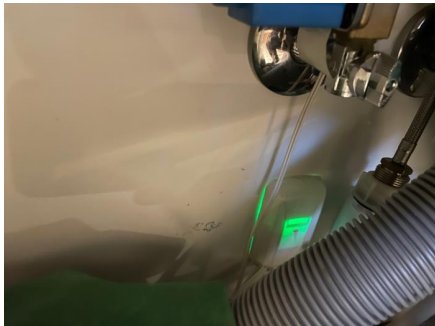
! TG 1 Overflater og innredning

Kjøkkeninnredning fra HTH med glatte fronter, benkeplate i laminat og planlimt stålvaske m/oppvaskkum og ett-greps blandebatteri. Belysning under overskap. Integrert ventilator fra Flexit. Det er montert komfyrvakt og lekkasjestopper (Aquastop).

Integrerte hvitevarer:

- Integrert stekeovn.
- Induksjonstopp.
- Oppvaskmaskin.
- Kjøleskap m/frysedel.

Hvitevarer fra Siemens.

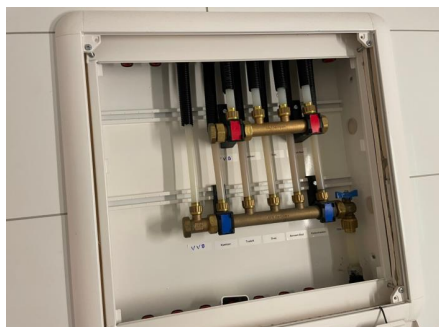
! TG 1 Vannledninger

Vannrør i plast og rør-i-rør system.

Fordelerskap er plassert på bad.

Stoppekran i fordelerskap. Denne ble funksjonstestet uten avvik.

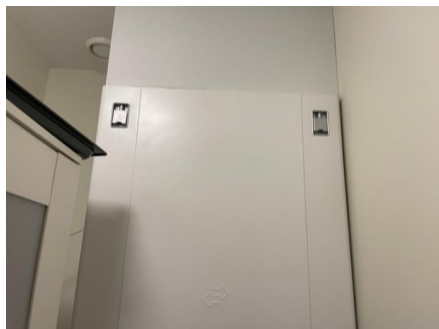
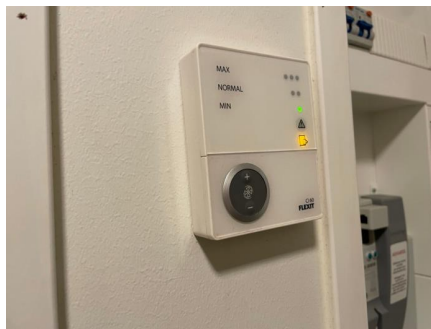
! TG 1 Ventilasjon

Balansert ventilasjonsanlegg med varmegjenvinner. Aggregat er plassert i innvendig bod.

Anlegget er kun enkelt, visuelt kontrollert. Det anbefales å foreta service og filterbyte etter leverandørens anbefalinger.

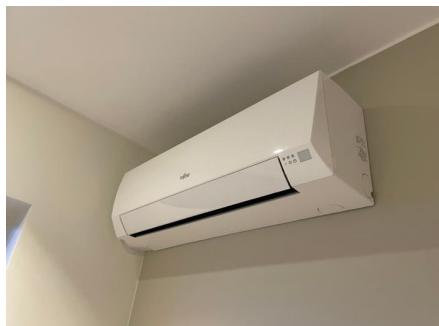
! TG 1 Luft-til-luft varmepumpe

Luft-til-luft varmepumpe fra Fujitsu med innedel i stue/kjøkken.

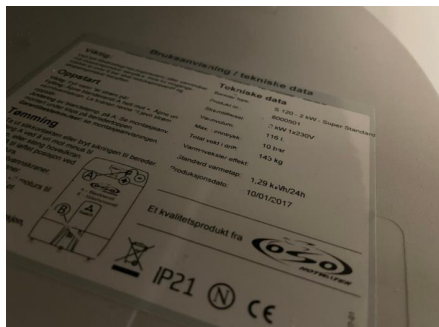
! TG 1 Varmtvannstank

Varmtvannsbereider på 116 liter fra Oso Hotwater, plassert i innvendig bod.

Modell: S 120
Effekt: 2,0 kW.

Det er montert lekkasjestopper (Aquastop) i tilknytning til bereder.

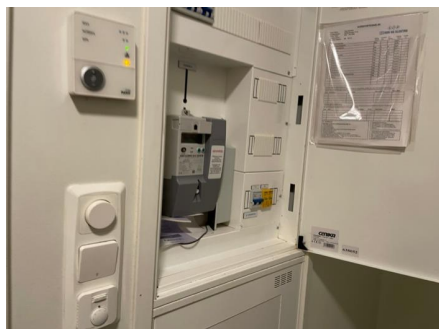
⚠ TG 1 Elektrisk anlegg

El. anlegg fra byggeår.

Sikringskap/svakstrømskap er plassert i gang.

Automatsikringer (jordfeilautomater) og overspenningsvern.

Merk at takstmann ikke har elektrofaglig kompetanse. På generelt grunnlag anbefales det utvidet kontroll av el-anlegg ved eierskifte. Ved nærmere ettersyn av autorisert personell kan det forekomme avvik og kostnader til utbedring som ikke vil bli oppdaget ved en forenklet gjennomgang iht. NS3600 (forskrift til ny avhendingslov).
