Tilstandsrapport

Selveierleilighet (i småhus)

Nydalen 4, 5230 PARADIS

Oppdragsnr.: 20932-1811

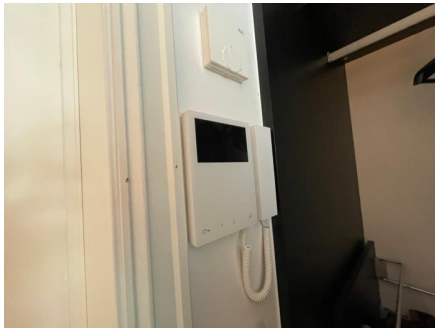
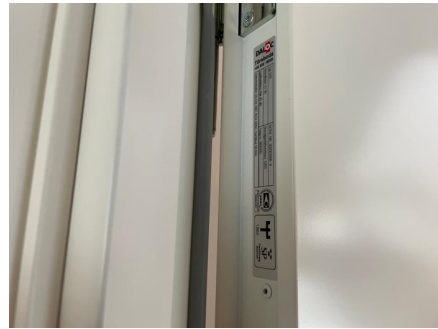
! TG 1 Balkongdør

Skyvedør med 3-lags isolerglass i fabrikkmalte trekarmer. Utvendig beslått med vedlikeholdsfrie profiler.

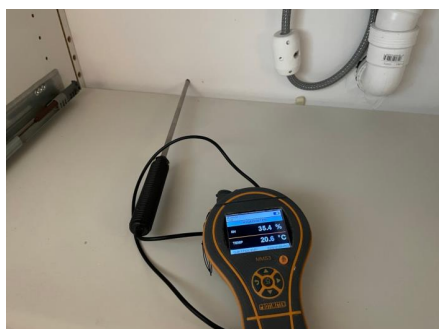
LOFT > BAD (5,3 M²)

Vurdering av avvik:

- Det er påvist avvik i fallforhold til sluk i forhold til krav i forskrift på byggetidspunktet.

- Våtrommet fungerer med dette avviket.

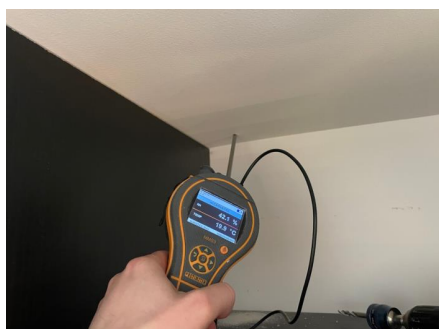
4. ETASJE > BAD (8,4 M²)

Det ble gjort visuell kontroll av overflater samt kontroll av bom (hulrom under fliser). Fallforhold ble kontrollert med høydelaser og enkel dusjtest. Se kommentarer under avvik.

- Det er påvist avvik i fallforhold til sluk i forhold til krav i forskrift på byggetidspunktet.

- Våtrommet fungerer med dette avviket.

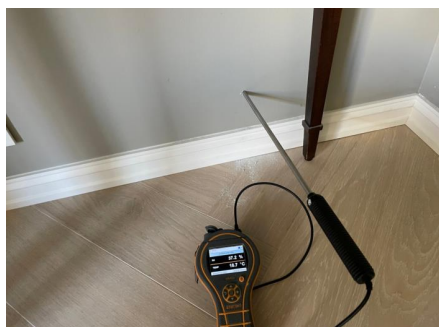
! TG 1 Tilliggende konstruksjoner våtrom

Det ble gjort kontroll med fuktprobe fra soverom mot dusjsone, uten å avdekke unormale fuktforhold.

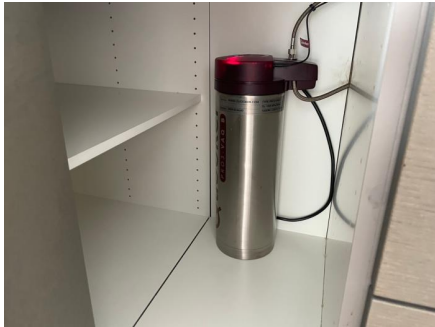
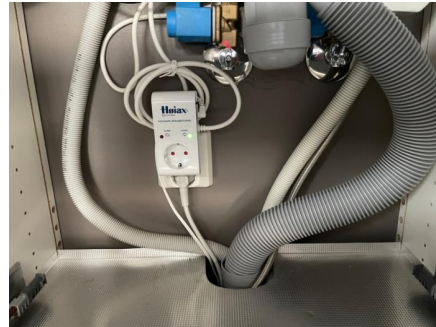
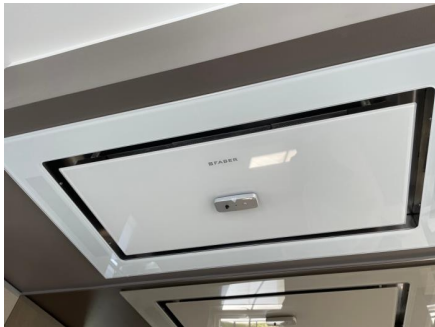
4. ETASJE > STUE/KJØKKEN (62,9 M²)

! TG 1 Avtrekk

Integriert ventilator. Det ble gjort funksjonstest av ventilator uten å avdekke avvik med avtrekk.

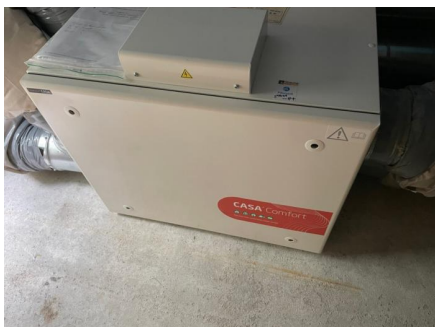
Balansert ventilasjonsanlegg med varmegjenvinner. Aggregat er plassert i kott på loft.

Anlegget er kun enkelt, visuelt kontrollert. Det anbefales å foreta service og filterbytte etter leverandørens anbefalinger.

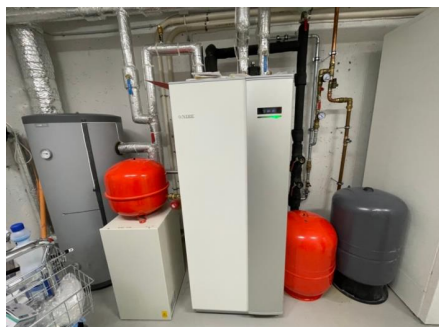
TG 1 Vannbåren varme

Leiligheter har avansert vannbåren gulvvarme via borehull og jordvarme. Dette gir en høy komfort og en energieffektiv stillestående drift.

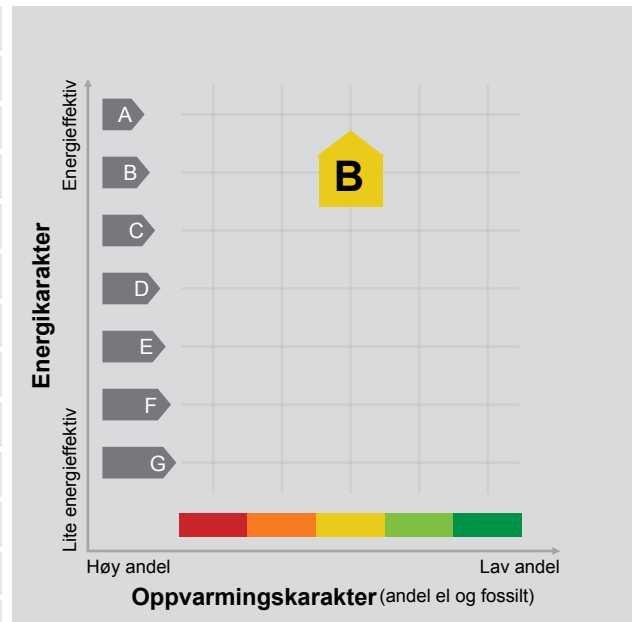
Energimerket angir boligens energistandard. Energimerket består av en energikarakter og en oppvarmingskarakter, se i figuren. Energimerket symboliseres med et hus, hvor fargen viser oppvarmingskarakter, og bokstaven viser energikarakter.

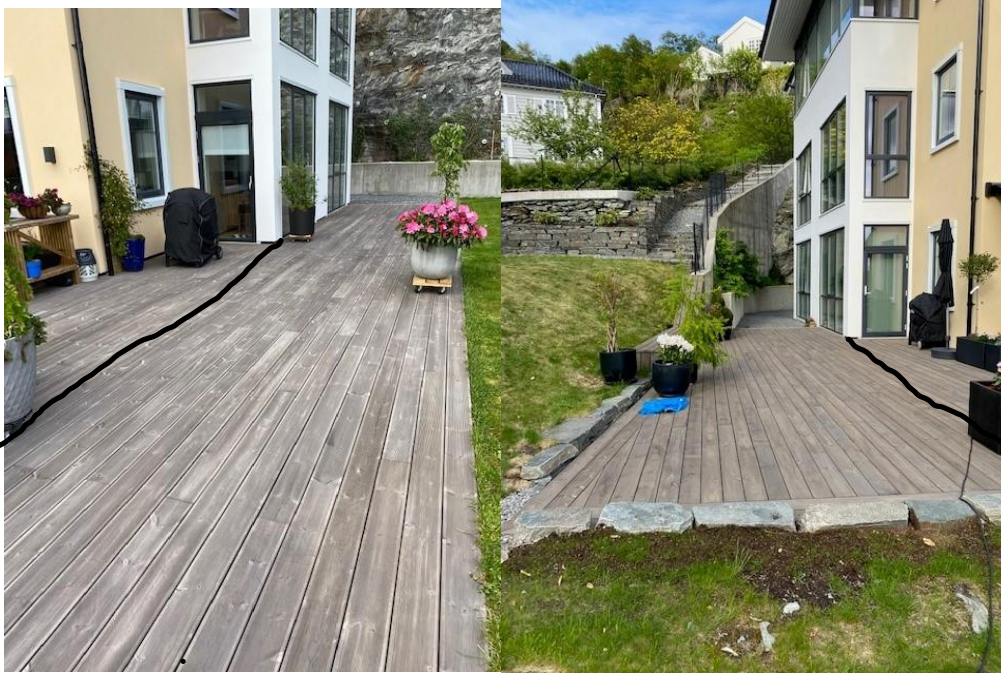
Leilighet 2 .
Høyre side av svart strek= privatisert

Leilighet 1.
Venstre side av svart strek = privatisert
