Tilstandsrapport

Eierseksjon

Roald Amundsens vei 95, 5067 BERGEN

Befaringsdato: 26.04.2024

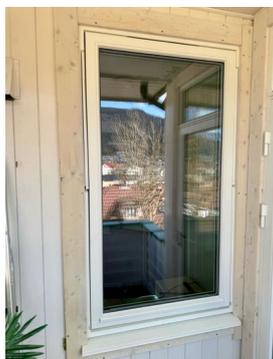
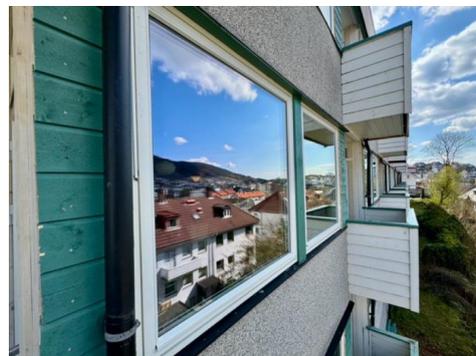
TG 1 Dører

Malt ytterdør i trekarm.

Terrassedør og skyvedør med 3-lags isolerglass fra 2024 i trekarm.

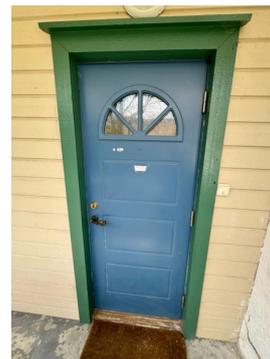
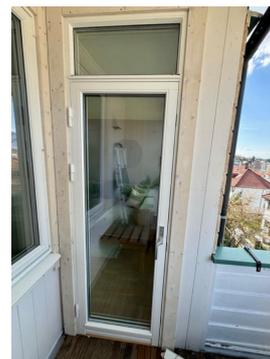
TG 2 Balkonger, terrasser og rom under balkonger

Altan i tre, på 3,3 m², med utgang fra stuen.

- Det er ikke krav om utbedring av rekkverkshøyde opp til dagens forskriftskrav.

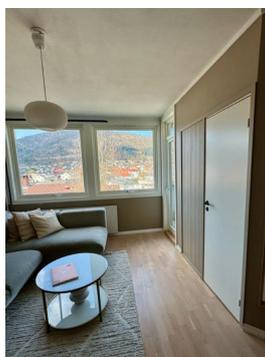
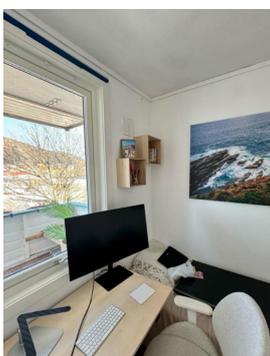
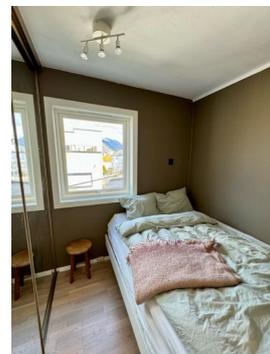
TG IU Etasjeskille/gulv mot grunn

Bygningen har etasjeskiller i betong.

Bygningdelen er del av sameiets ansvar, og blir derfor ikke tilstandsvurdert.

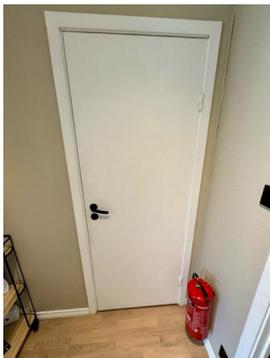
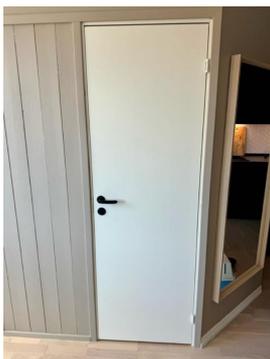
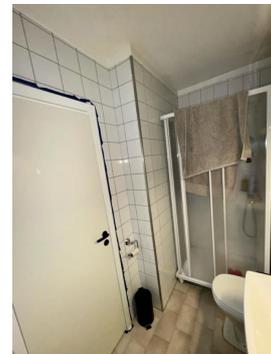
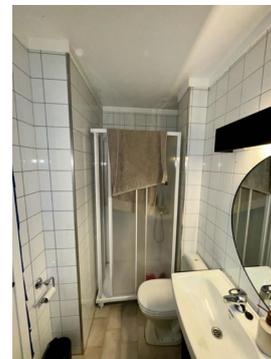
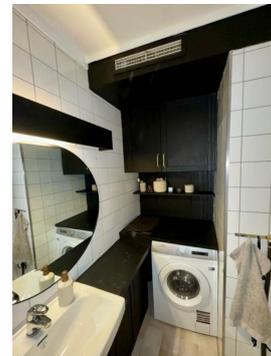
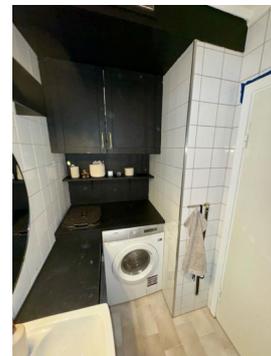
VÅTROM

Det er foretatt kontroll med fuktindikator og det ble ikke registrert unormale fuktverdier i rommet under befaring.

- Det er påvist sprekker i fliser.

- Våtrommet fungerer med dette avviket.

Det anbefales å fortsette å benytte dusjkabinett frem til badet blir renovert.

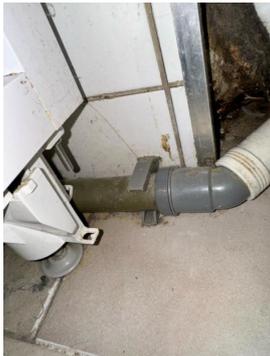
LEILIGHET > BAD/VASKEROM

! TG 2 Overflater Gulv

- Det er påvist at noen fliser har bom (hulrom under).
- Det er påvist avvik i fuger.

- Gjennomføre ytterligere undersøkelser og foreta utbedring av skade.

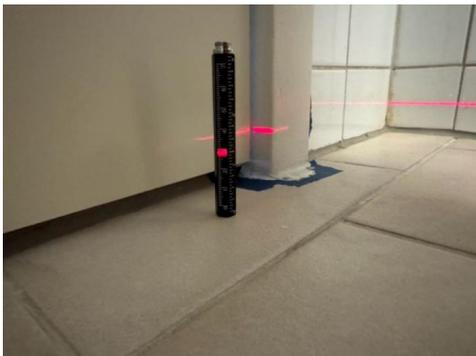
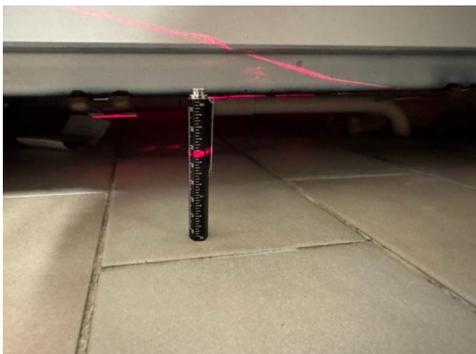
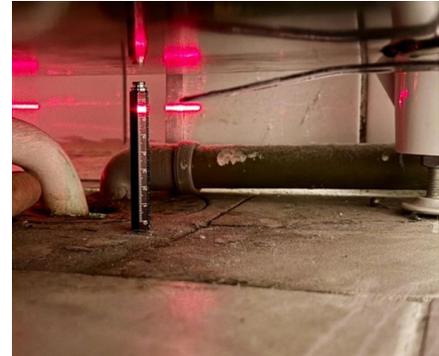
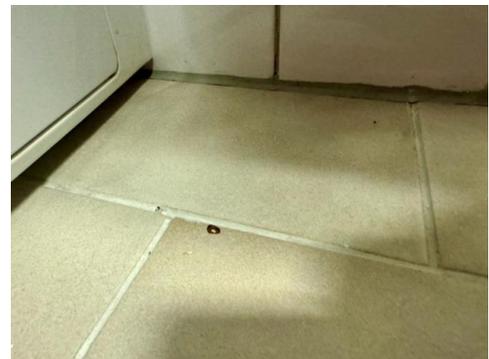
LEILIGHET > BAD/VASKEROM

! TG 2 Sluk, membran og tettesjikt

- Overvåk tilstanden jevnlig. For å få tilstandsgrad 0 eller 1 må tettesjiktet skiftes ut, men tidspunktet for når dette er nødvendig er vanskelig å si noe om.
- Tilgang til sluk må bedres både for inspeksjon og rengjøring.

Ytterligere kontroll anbefales utført når dusjkabinett er demontert.

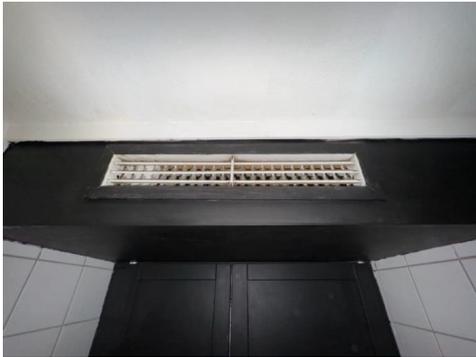
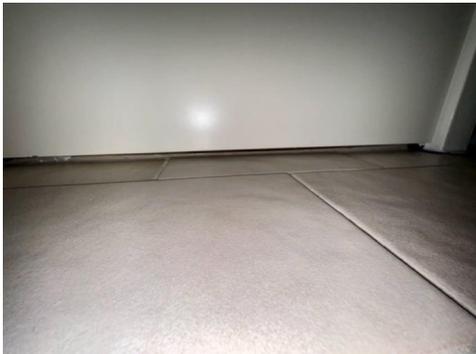
LEILIGHET > BAD/VASKEROM

! TG IU Tilliggende konstruksjoner våtrom

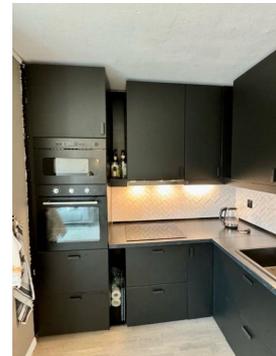
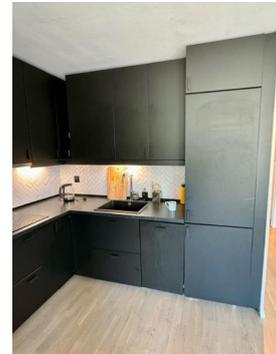
Det er foretatt målinger med fuktindikator i benkeskap under utslagsvask og på gulv ved utslagsvask og oppvaskmaskin under befaringen, og det ble ikke registrert fukt.

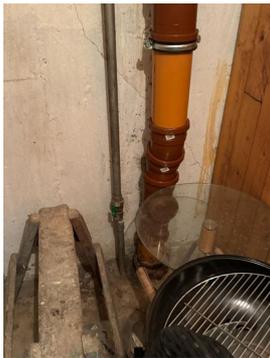
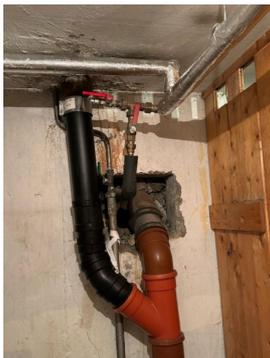
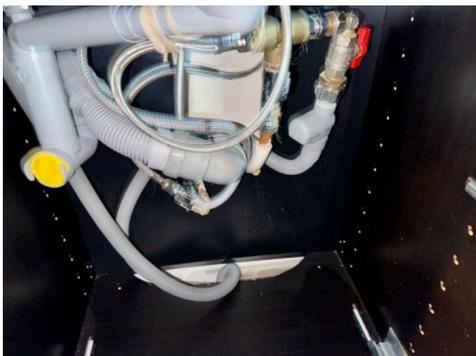
TG IU Avløpsrør

Avløp i soil og plast.

Bygningsdelen er del av sameiets fellesarealer og ansvar, og blir derfor ikke tilstandsvurdert.

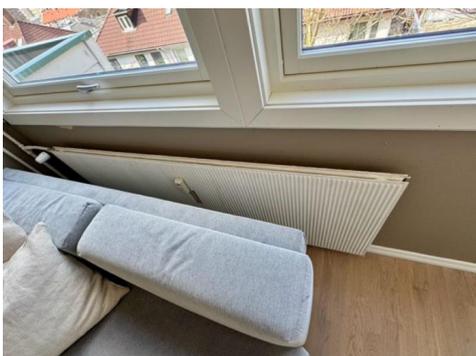
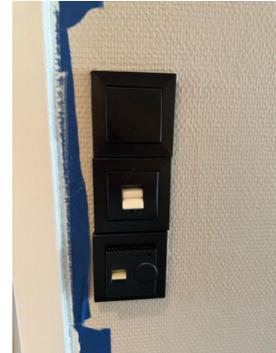
TG IU Varmtvannstank

Boligen er tilknyttet felles sentralvarme og varmtvannberedning i sameiet.
