Tilstandsrapport

Tomannsbolig

Bakkedalen 39, 5225 NESTTUN

Oppdragsnr.: 12129-1552

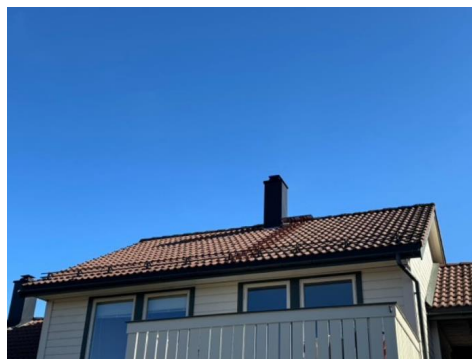
Taket er tekket med betongstein.

Taktekkingen er besiktiget fra bakkenivå.
Lekter er ikke kontrollert.

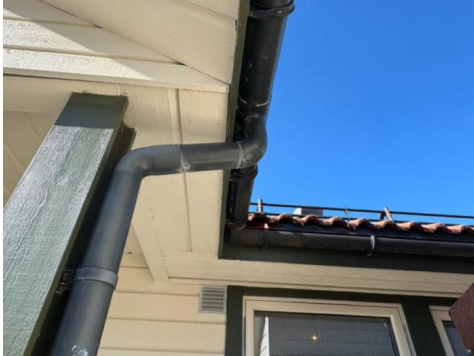
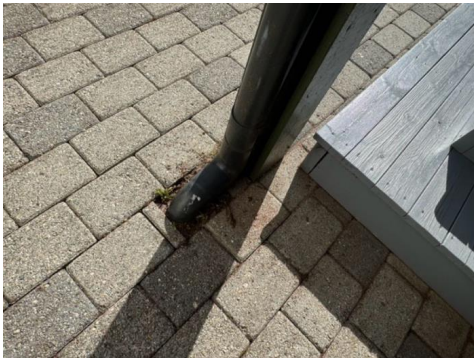
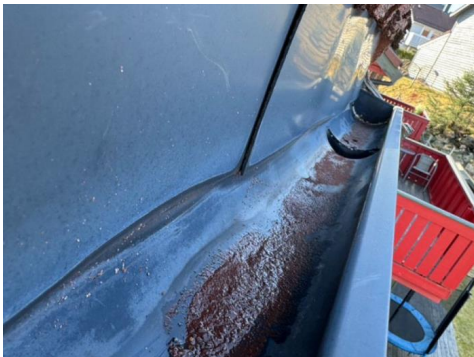
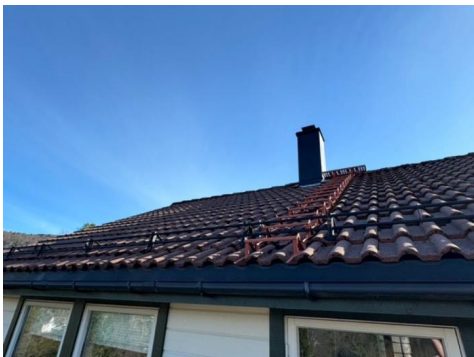
! TG 2 Veggkonstruksjon

Yttervegger er oppført i bindingsverk kledd med liggende panel.

- Det er påvist spredte råteskader i bordkledningen.

- Råteskadet trekledning må skiftes ut.

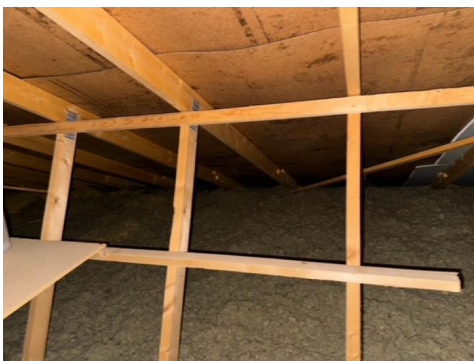
! TG 2 Takkonstruksjon/Loft

Vurdering av avvik:

- Lokal utbedring bør utføres.
- Lufting/ventilering bør forbedres.

Isolasjon bør trekkes inn og en spalte på minimum 50 mm. bør etableres for å skape tilstrekkelig ventilering av konstruksjonene.

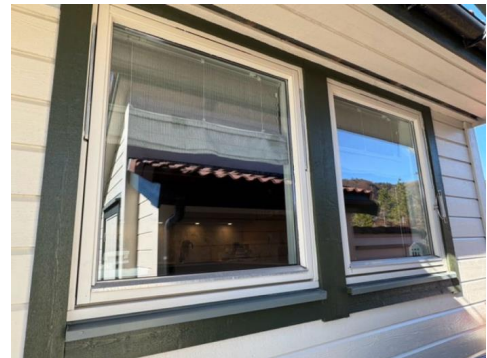
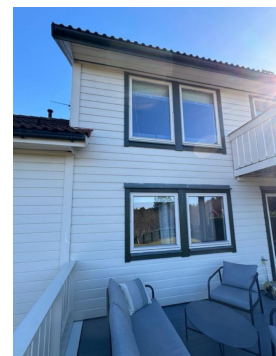
TG 1 Vinduer

Vinduer med isolerglass i trekarmen.

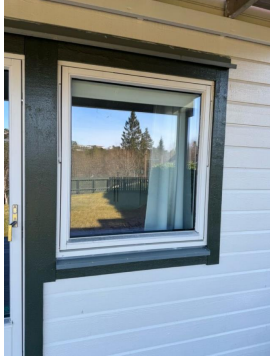
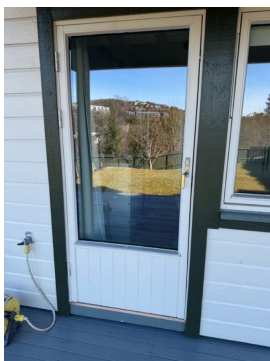
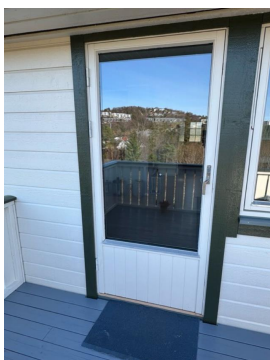
TG 1 Dører

Ytterdør av teak i trekarm.
Terrassedører med isolerglass i trekarmen.

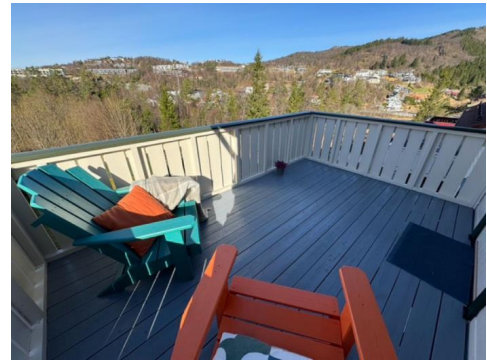
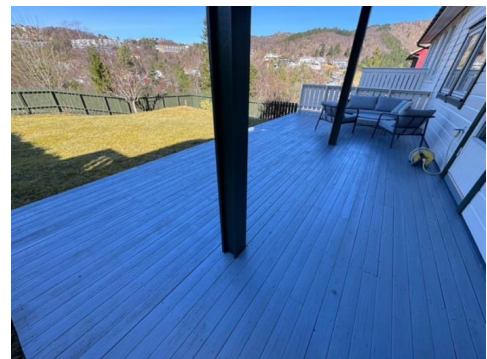
Vurdering av avvik:

Konsekvens/tiltak

- Det er ikke krav om utbedring av rekkverkshøyde opp til dagens forskriftskrav.

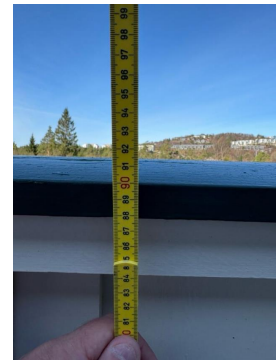
TG 2 Balkonger, terrasser og rom under balkonger

Altan i tre, på 9 m², med utgang fra stuen.
Stor terrasse i tre på 34 m², med adkomst fra det store soverommet i underetasjen og utvendig trapp.

Altanen og gulv på terrassen ble sist malt i 2023.

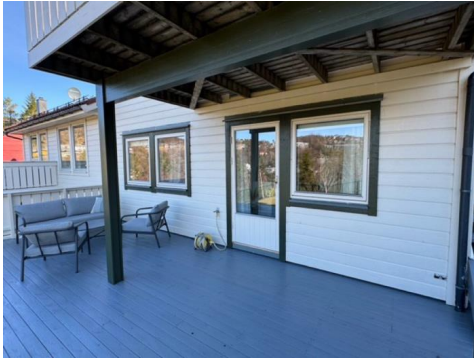
TG 2 Utvendige trapper

Utvendige trapper av tre.

- Det er påvist andre avvik:

- Det må foretas tiltak for å lukke avviket.

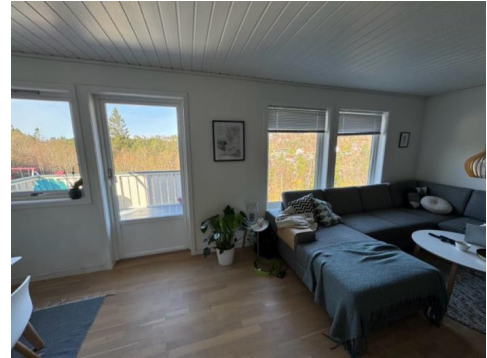
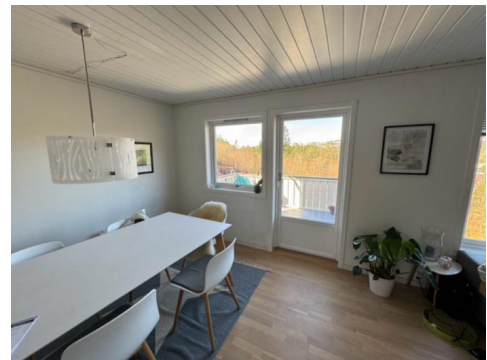
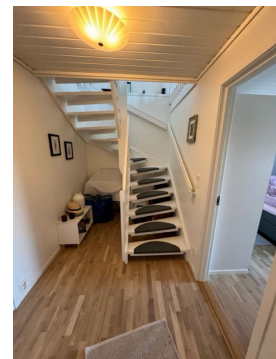
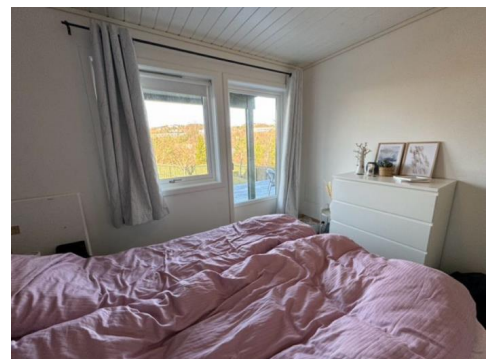
TG 1 Etasjeskille/gulv mot grunn

Boligen har gulv mot grunn av betong.

Kontrollmål ble foretatt i gang i underetasjen.

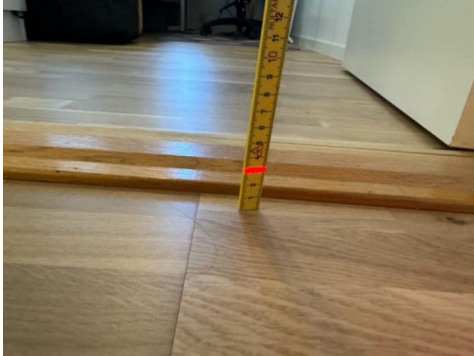
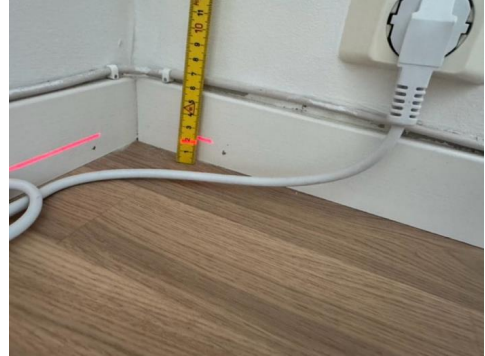
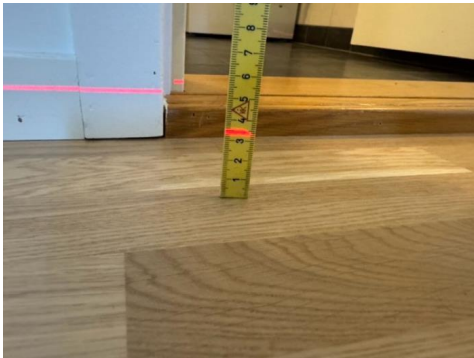
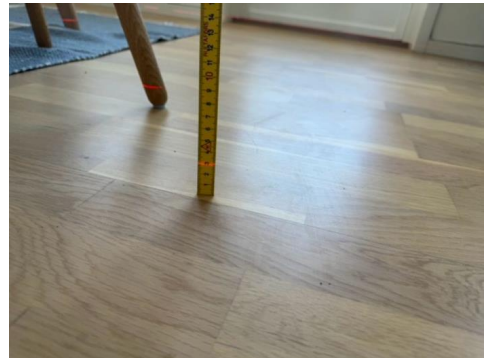
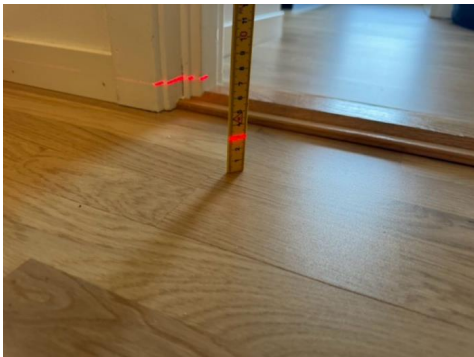
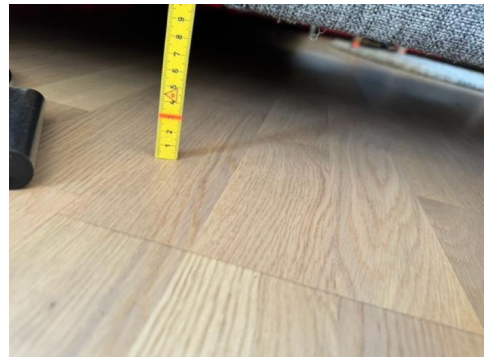
TG 2 Etasjeskillere mellom etasjene

Bygningen har etasjeskiller i tre mellom etasjene.

- Målt høydeforskjell på over 15 mm gjennom hele rommet.
- Tilstandsgrad 2 gis med bakgrunn i standardens krav til godkjente måleavvik.

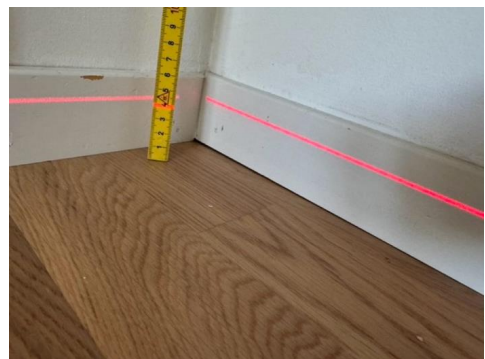
Vurdering av avvik:

Konsekvens/tiltak

- For å få tilstandsgrad 0 eller 1 må høydeforskjeller rettes opp. Det vil imidlertid sjelden være økonomisk rasjonelt som et enkeltstående tiltak i en bolig som dette. Dersom boligen en gang skal renoveres, kan man vurdere slike tiltak.

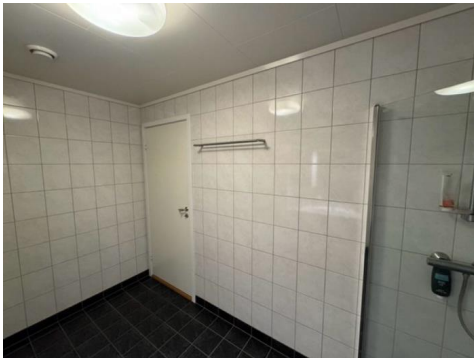
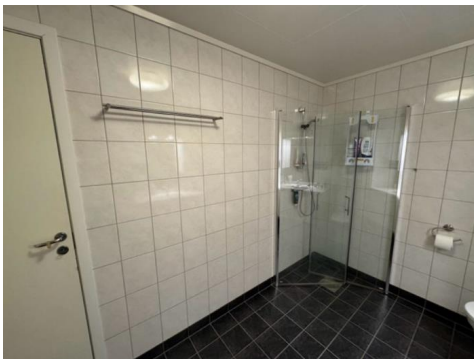
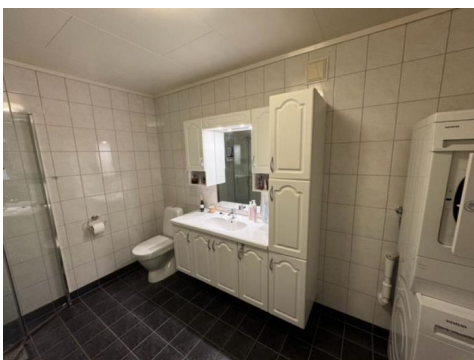
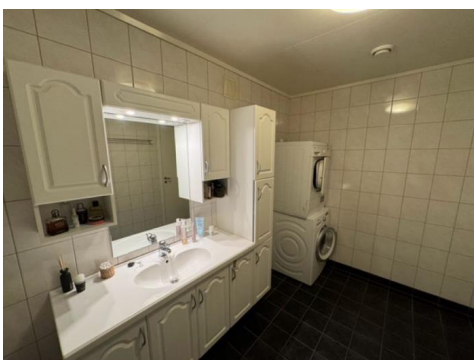
! TG 1 Overflater vegger og himling

Baderommet er fra byggeperioden og har normal bruksslitasje utfra alder.

Det er utført målinger med fuktindikator og det ble ikke registrert unormale fuktverdier i rommet under befaringen.

- Det er påvist avvik i fallforhold til sluk i forhold til krav i forskrift på byggetidspunktet.
- Det er påvist andre avvik:

- Våtrommet fungerer med dette avviket.
- Andre tiltak:

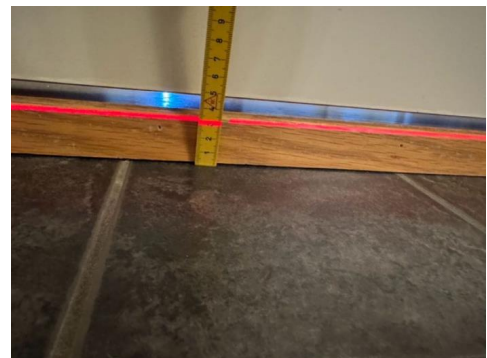
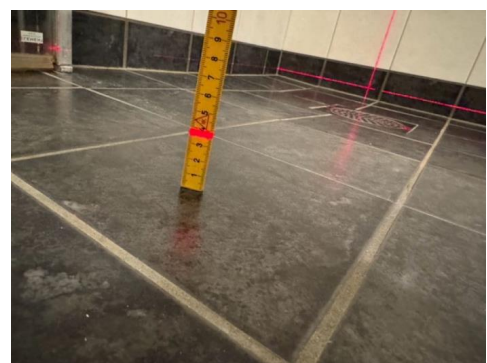
Vurdering av avvik:

Overflatene begynner å bli eldre, og det bør vurderes om de bør skiftes.

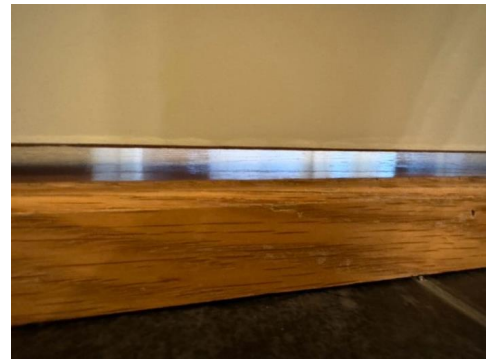
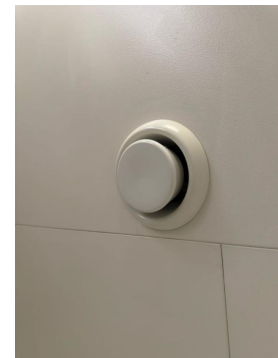
! TG 1 Ventilasjon

Rommet er tilknyttet mekanisk avtrekk, har spalte under dør og en ventil i vegg.

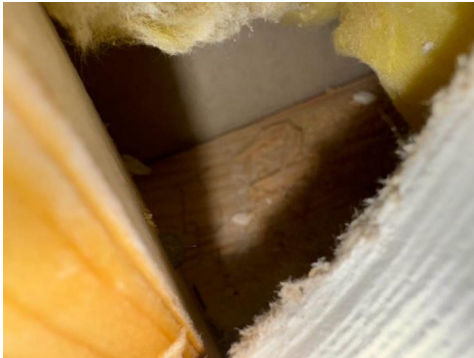
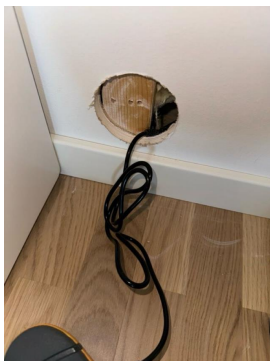
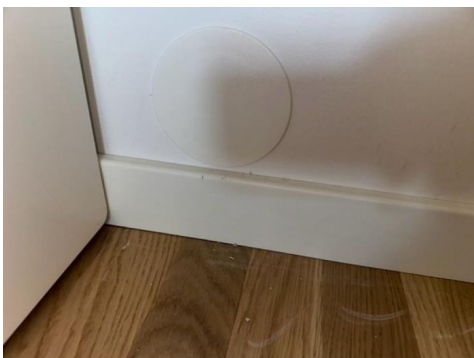
UNDERETASJE > BAD/VASKEROM

! TG 1 Tilliggende konstruksjoner våtrom

Hulltaking er foretatt, og det ble ikke registrert fukt eller andre tegn på skader i hullet under befaringen.

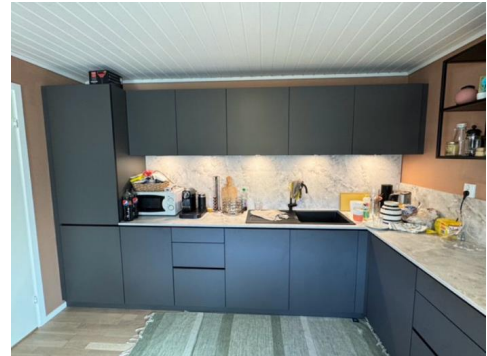
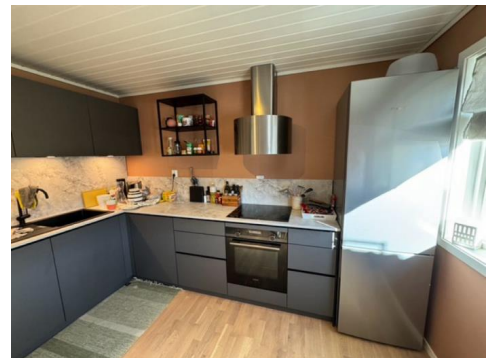
Det er foretatt målinger med fuktindikator i benkeskap under utslagsvask og på gulv ved utslagsvask og oppvaskmaskin under befaringen, og det ble ikke registrert fukt.

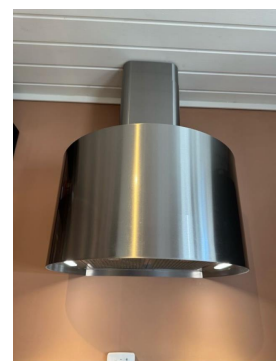
TG 1 Avtrekk

Ventilasjon via kjøkkenventilator tilknyttet mekanisk avtrekk.

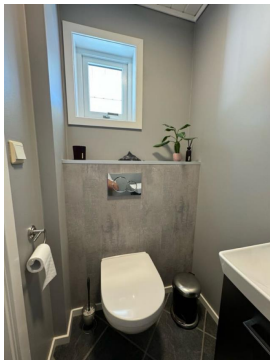
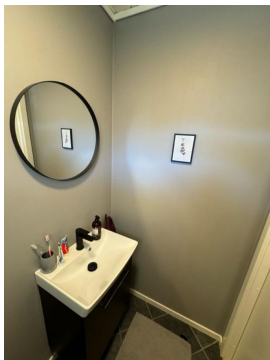
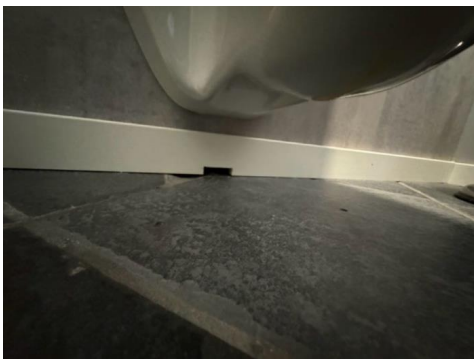
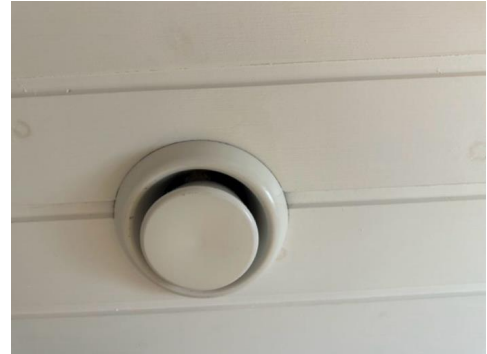
HOVEDETASJE > TOALETROM

Toalettet, innredning og servant ble skiftet i 2020.

Det er gjort undersøkelser med fuktindikator, og det ble ikke registrert fukt i gulv rundt toalett eller rundt gjennomføringer for vannledninger og avløp til servant under befaringen.

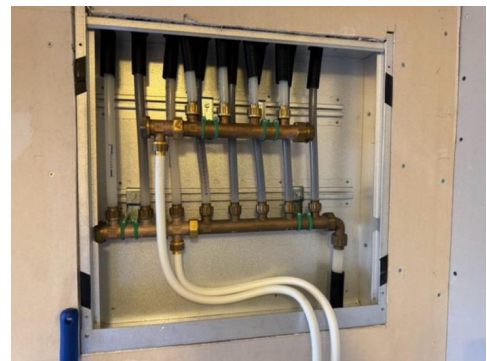
! TG 2 Vannledninger

Vurdering av avvik:

Konsekvens/tiltak

- Rørkurser på rør-i-rør system bør merkes.

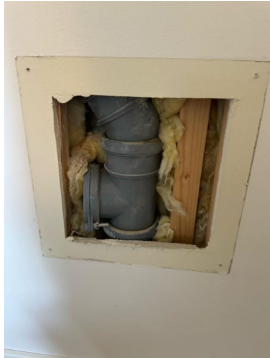
! TG 1 Avløpsrør

Avløp i plast.

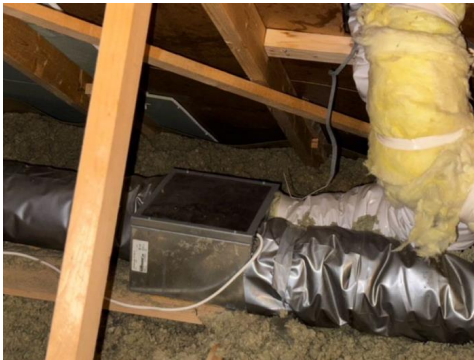
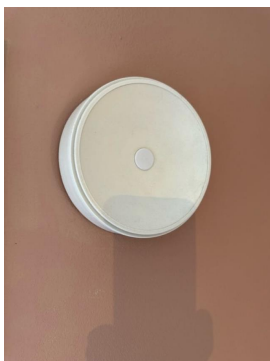
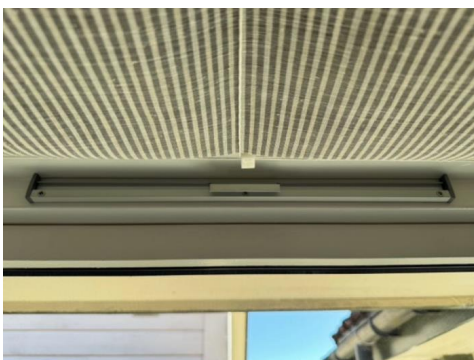
! TG 1 Ventilasjon

Naturlig ventilasjon med ventiler i vegger/tak og spalteventiler i vinduer, samt melanisk avtrekk i kjøkken, toalettrom og baderommet.

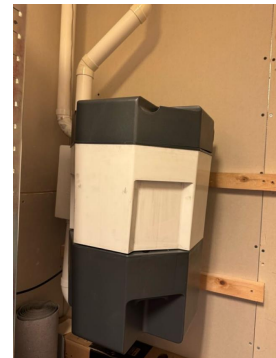
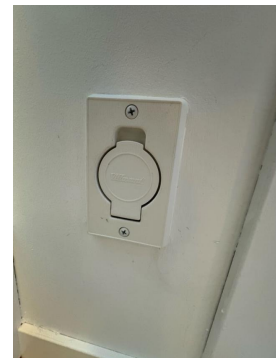
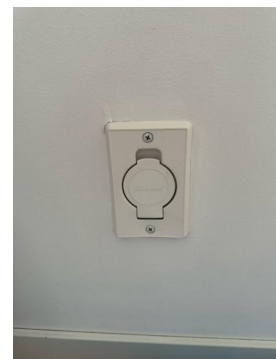
! TG 2 Andre VVS-installasjoner

Det er sentralstøvsuger i boligen.

- Det er ikke behov for utbedringstiltak siden VVS-installasjonen(e) fungerer i dag, men ut ifra alder kan skader plutselig oppstå på eldre VVS-installasjoner.

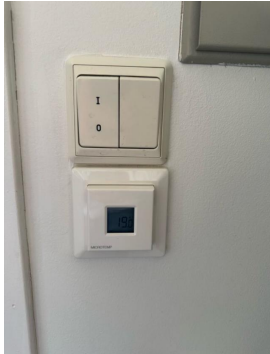
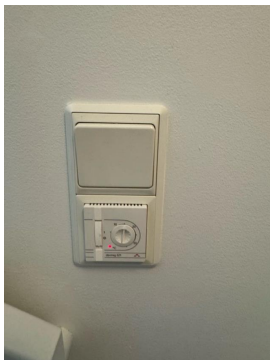
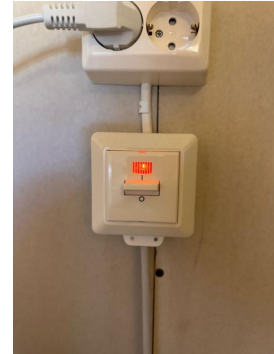
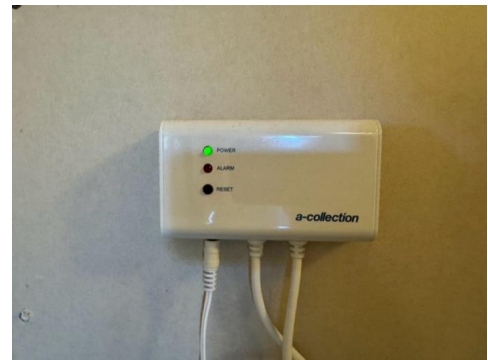
! TG 1 Varmesentral

Elektriske varmekabler i alle entré i hovedetasjen, og i gang og baderommet i underetasjen.

Ellers el. ovner.

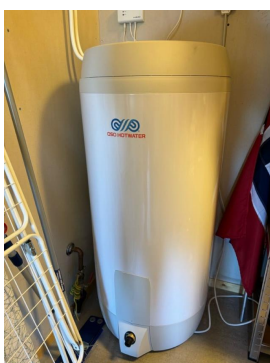
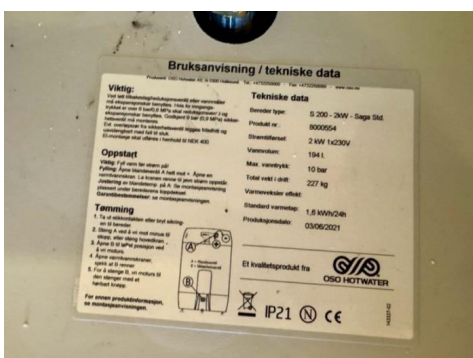
! TG 1 Varmtvannstank

Varmtvannsbereider på 200 liter fra 2021, står i bod i underetasjen.

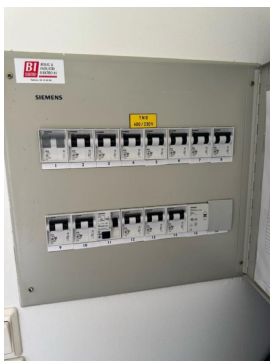
! TG 1 Elektrisk anlegg

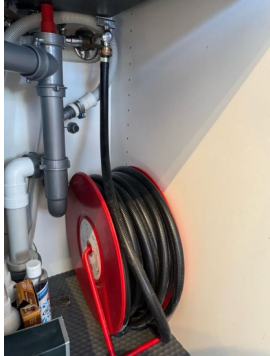
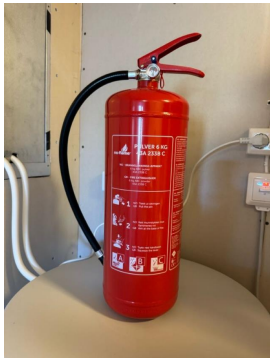
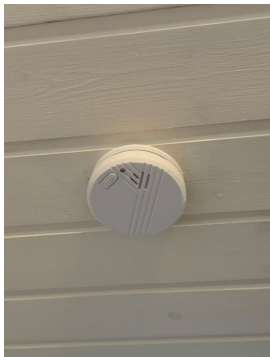
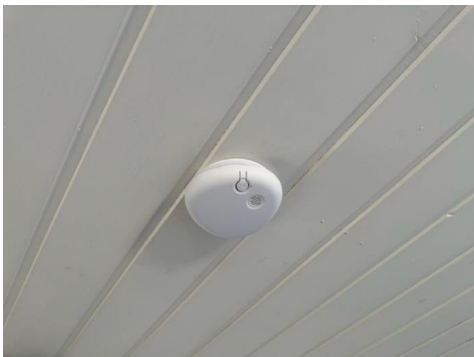
! TG 0 Branntekniske forhold

1. Er det mangler for brannslukningsutstyr i boligen iht. forskriftskrav på søknadstidspunktet, men minst Byggeforskrift 1985?
Nei
2. Er det skader på brannslukningsutstyr eller er apparatet eldre enn 10 år?
Nei
3. Er det mangler på røykvarslere i boligen iht. forskriftskrav på søknadstidspunktet, men minst Byggeforskrift 1985?
Nei
4. Er det skader på røykvarslere?
Nei

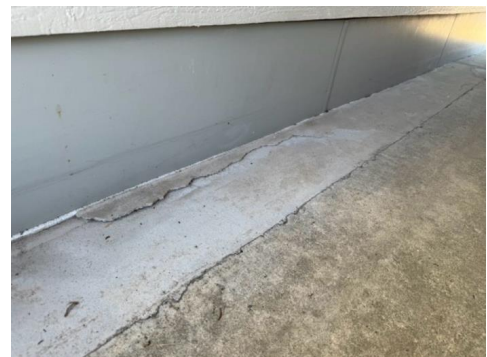
Byggegrunn

Det er ikke observert fuktsikring mellom grunnmur og tilliggende masser da det ligger beslag på vegg, mellom grunnmur og tilliggende terreng som forhindrer tilkomsten.

Det antas å være drenering fra byggeperioden.
Ytterligere undersøkelser anbefales.

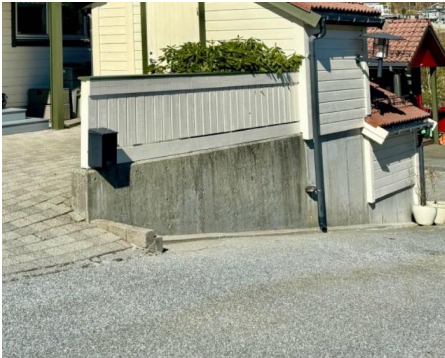
! TG 1 Forstøtningsmurer

Det er forstøtningsmurer av betong.

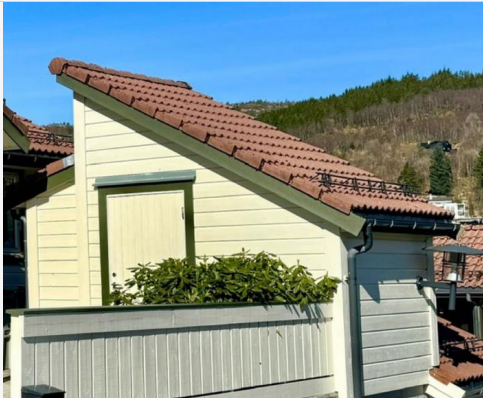
Utebod

Boden fremstår normalt vedlikeholdt.
