# Tilstandsrapport

📍 Småskansen 2, 5019 BERGEN

# gnr. 166, bnr. 58, snr. 6

Rapportdato: 20.03.2024

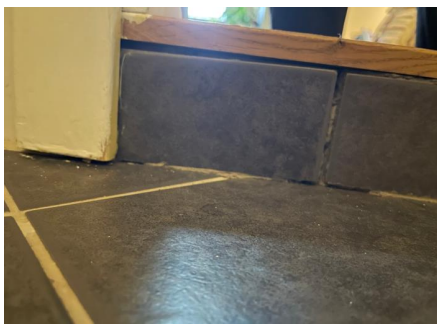
Overflater ble visuelt kontrollert. Se kommentarer under avvik.

- Det er påvist andre avvik:
  - Flis i sokkel v/dør til badet har ikke tilstrekkelig heft til underlag.

- Andre tiltak:
  - Flis bør festes.

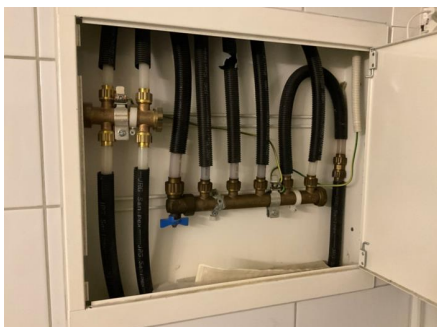
## TG 1 Avløpsrør

- Det er påvist andre avvik:
  - Noe begrenset ventilering i leiligheten.

- Det bør etableres tilfredsstillende avrenning eller lekkasjesikring ved varmtvannstank.
