Tilstandsrapport

📍 Damsgårdsveien 54, 5058 BERGEN

Befaringsdato: 11.03.2024

Oppdragsnr.: 20932-1736

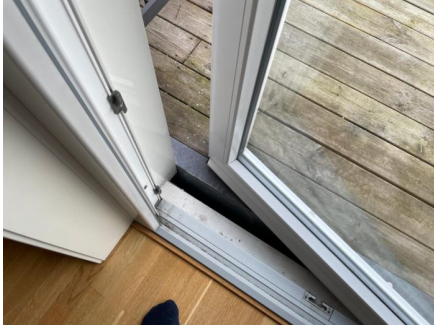
Balkonger, terrasser og rom under balkonger

Balkong vendt mot fellesområde på 11,1 m².

Glassrekkverk med metallprofiler. Dobbel stikkontakt og vegglampe.

Rekkverkshøyde ble målt til 1,15 meter.

Vurdering av avvik:

- Det er påvist andre avvik:
 - Delaminering mellom glass (dvs. at lim har løsnet mellom glassene).
 - Noe slitasje på terrassebord.

- Andre tiltak:
 - Det må påregnes normalt vedlikehold.
 - Det vurderes ikke for å være noen spesiell risiko vedr. delaminering, men glass må skiftes hvis en skal lukke avviket.

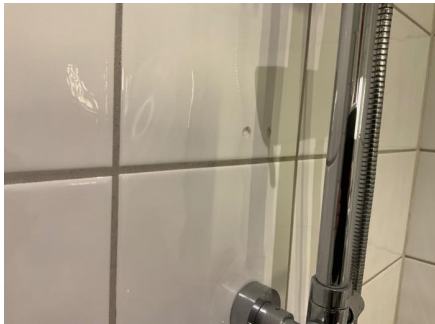
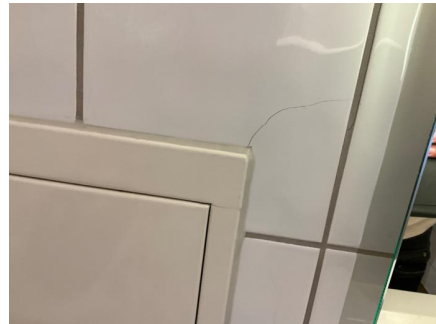
TG 2 Overflater vegger og himling

Vurdering av avvik:

- Det er påvist andre avvik:
 - Hull etter tidligere innfesting av dusjgarnityr i dusjsone.
 - Sprekk i flis over fordelerskap til rør-i-rør.

- Andre tiltak:
 - Våtrommet fungerer med avviket.
 - Fliser/fuger med oppsprekking bør skiftes.
