Tilstandsrapport

Halvpart av horisontaldelt tomannsbolig (1. etasje)

Prestanesvegen 102, 5392 STOREBØ

Befaringsdato: 15.03.2024

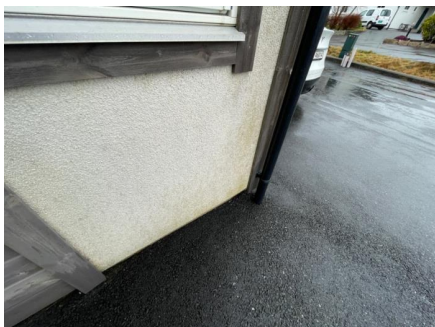
! TG 1 Veggkonstruksjon

Isolert trekonstruksjon med liggende, dobbelfalset kledning. Partier med platekledning.

Normal slitasje. Fasadeplater bør rengjøres.

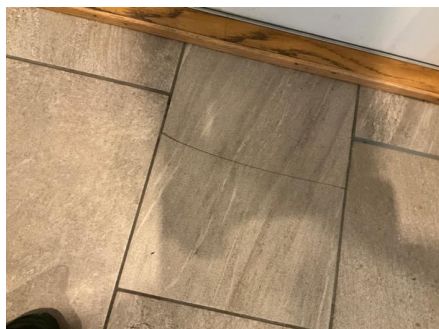
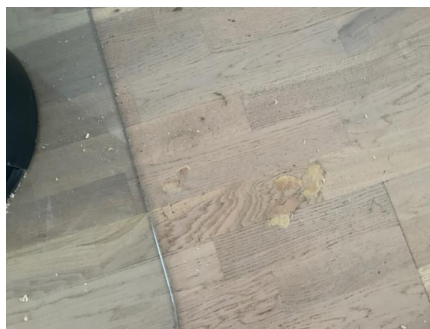
! TG 2 Overflater

- Det er påvist andre avvik:

- Sprekk i fliser ved inngangsdør, samt merker i gulv ved peis.

- Andre tiltak:

- Det må gjøres lokal utbedring for å lukke avvik.

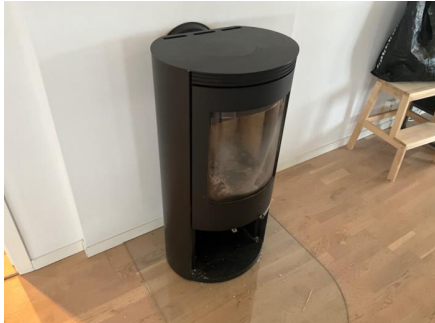
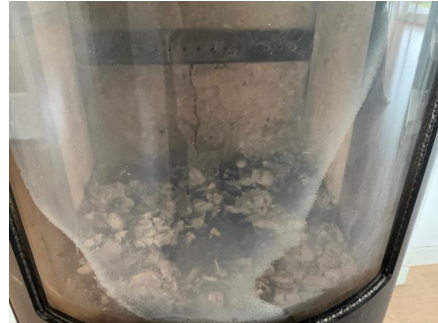
En sprekk i ildfast stein inne i ovnen.

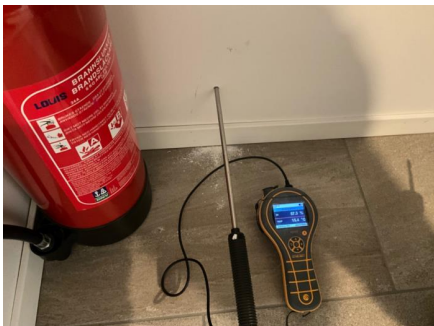
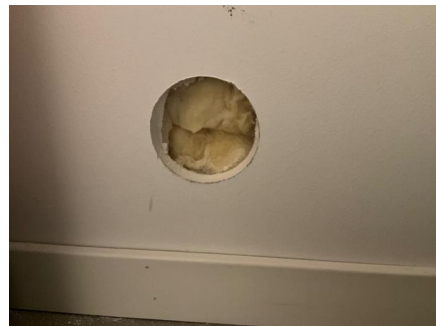
! TG 1 Tilliggende konstruksjoner våtrom

Det ble foretatt hulltaking fra tilliggende rom mot dusjsone, uten å avdekke unormale fuktforhold både ved visuell inspeksjon og fuktmåling.

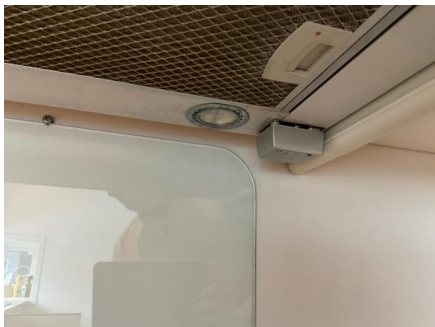
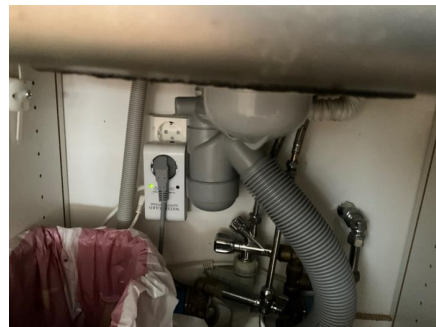
Kjøkkeninnredning fra Sigdal med profilerte fronter, benkeplate i laminat og nedfelt stålvaske med ett-greps blandebatteri. Glassplate over platetopp. Integreert ventilator. Det er montert komfyrvakt og lekkasjesensor.

Hvitevarer fra Siemens.

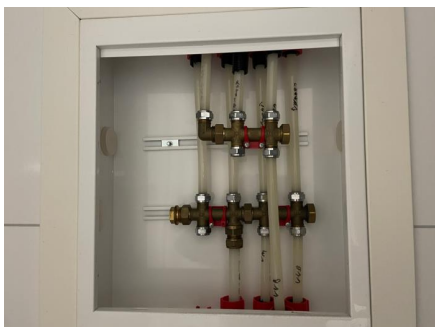
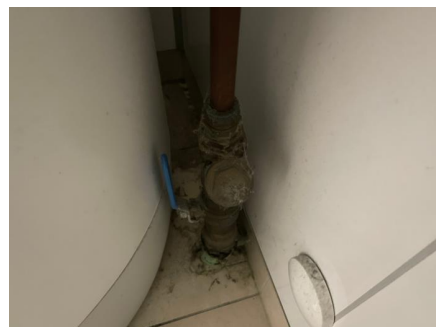
Fordeleskap er plassert på bad.

Stoppekran på gulv v/varmtvannsbereider. Denne ble funksjonstestet uten avvik.

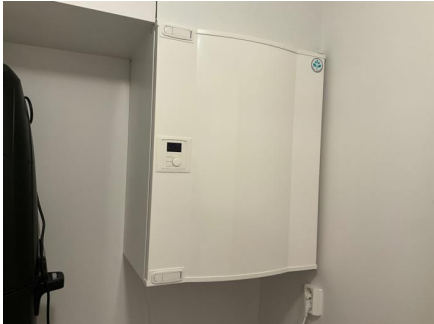
Balansert ventilasjonsanlegg med varmegjenvinner fra Villavent, plassert i innvendig bod.

Anlegget er kun enkelt, visuelt kontrollert. Det anbefales å foreta service og filterbyte etter leverandørens anbefalinger.

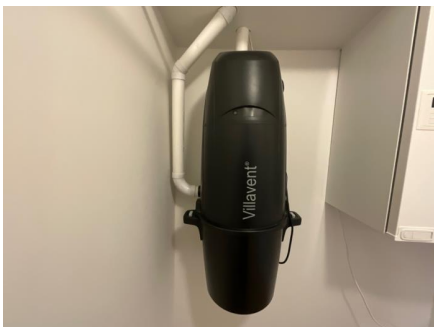
! TG 1 Sentralstøvsuger

Sentralstøvsuger fra Villavent, plassert i innvendig bod.
