Tilstandsrapport

📍 Sophus Pihls gate 4, 5034 BERGEN

gnr. 167, bnr. 202

Autorisert foretak: Bang Takst AS

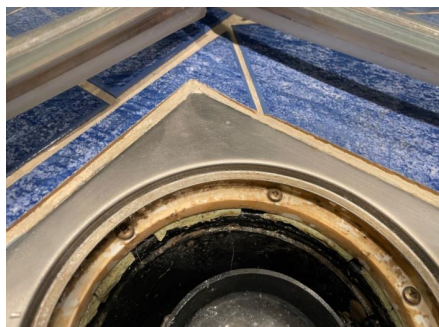
3. ETASJE > BAD (4,7 M²)

Sanitærutstyr og innredning er visuelt kontrollert. Se kommentarer under avvik.

- Det er ikke påvist tilfredsstillende løsning for å synliggjøre lekkasje fra innebygget systerne.

- Ved implementering av innebygget systerne var det ikke krav om lekkasjesikring, konstruksjonen bør jevnlig observeres.
