Tilstandsrapport

📍 Nordåsbrotet 107, 5235 RÅDAL

gnr. 121, bnr. 511

Befaringsdato: 25.04.2024

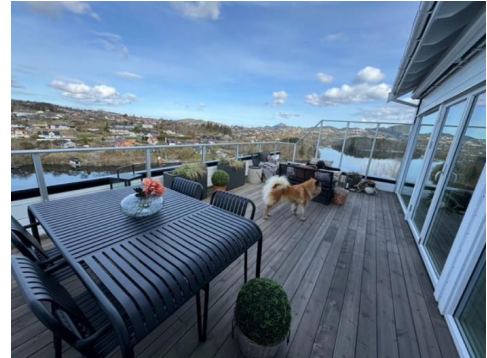
TG 1 Terrasse utenfor hall/kjøkken

Stor terrasse i tre på 44 m², med adkomst fra hall.

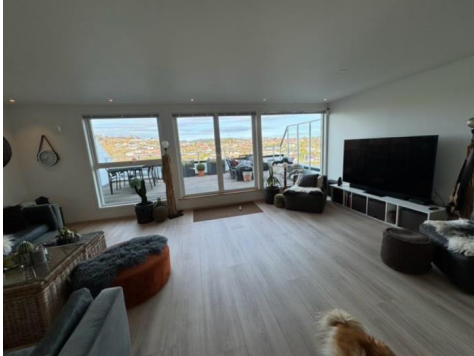
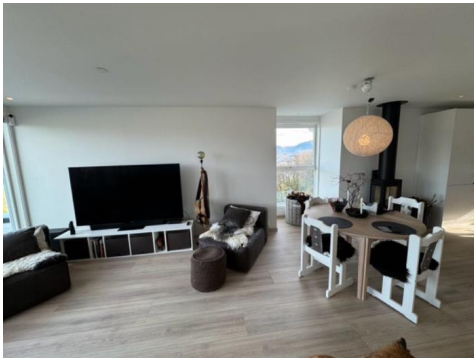
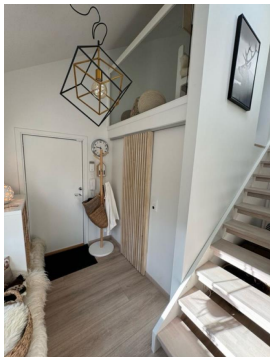
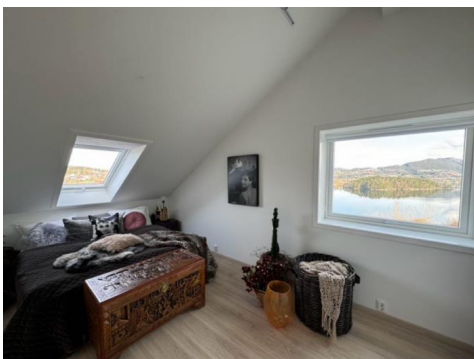
! TG IU Etasjeskille/gulv mot grunn

Bygningen har etasjeskillere i betong.

Noen skjevheter på grunn av husets alder må påregnes.

Bygningsdelen er del av borettslagets ansvar, og blir derfor ikke tilstandsvurdert.

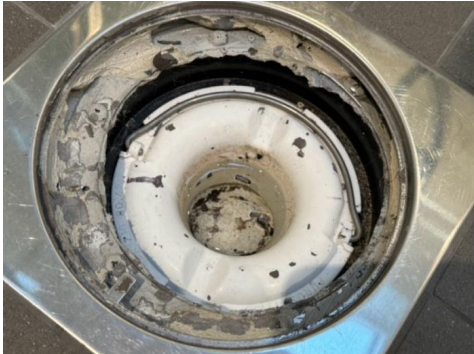
! TG 2 Sanitærutstyr og innredning

- Det er ikke påvist tilfredsstillende løsning for å synliggjøre lekkasje fra innebygget sisterner.

Dersom det ikke er sikkerhetspose rundt vanntank i innbygget toalett anbefales det å etablere en mulighet for å avdekke eventuell lekkasje fra innbygget cisterne, men ikke på en måte som ødelegger kravene til tette konstruksjoner, eventuelt kontrollere jevnlig at det ikke er symptomer på at skader har oppstått.

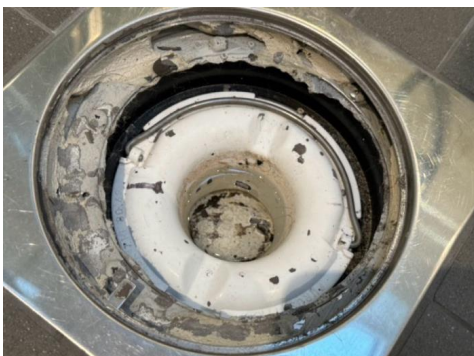
TG 1 Sluk, membran og tettesjikt

Hulltaking er foretatt, og det ble ikke registrert fukt eller andre tegn på skader i hullet under befaringen.

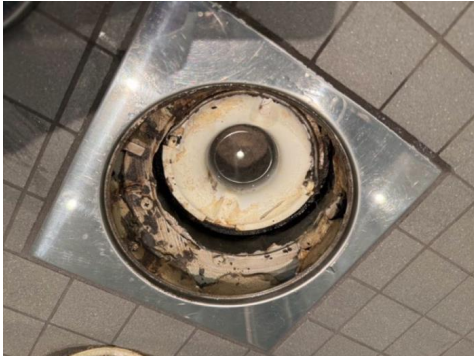
! TG 2 Sanitærutstyr og innredning

- Det er ikke påvist tilfredsstillende løsning for å synliggjøre lekkasje fra innebygget susterne.

Rommet har elektrisk styrt vifte.

Dersom det ikke er sikkerhetspose rundt vanntank i innbygget toalett anbefales det å etablere en mulighet for å avdekke eventuell lekkasje fra innbygget cisterne, men ikke på en måte som ødelegger kravene til tette konstruksjoner, eventuelt kontrollere jevnlig at det ikke er symptomer på at skader har oppstått.

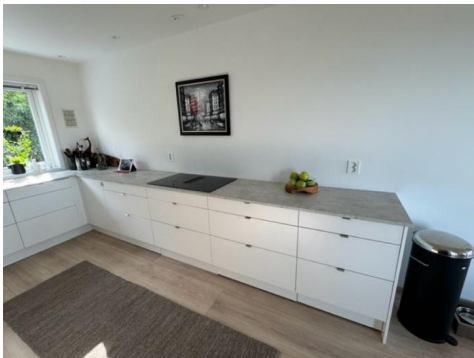
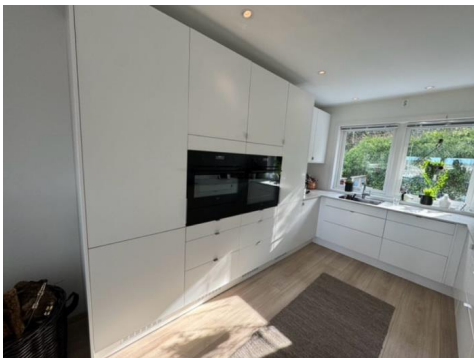
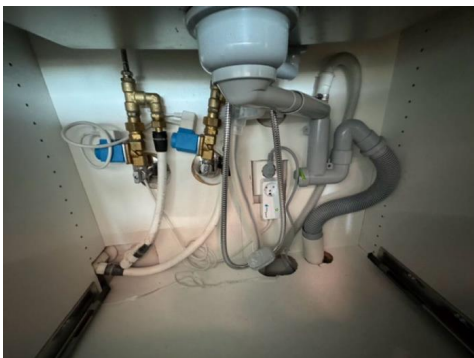
! TG 2 Avtrekk

- Det er vanskelig å etablere andre løsninger.
- Om mulig bør det etableres mekanisk/forsert avtrekk ut fra kokesonen.

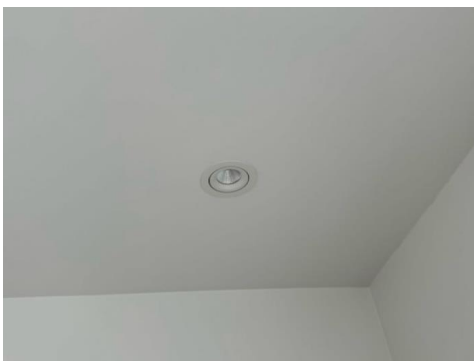
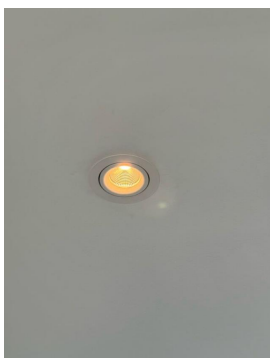
TG 1 Andre installasjoner

Downlights i alle rom i hovedetasjen og i baderommet.
Callinganlegg med døråpner.

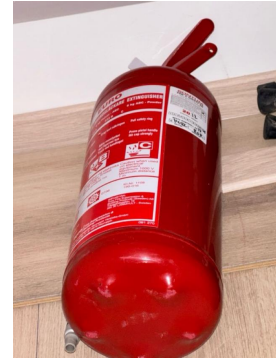
! TG 0 Branntekniske forhold

Det er brannslukningsutstyr og brannvarslere i boligen.

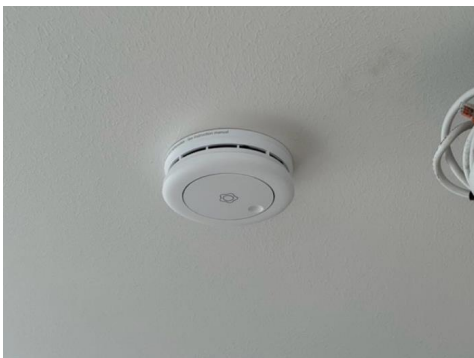
1. Er det mangler for brannslukningsutstyr i boligen iht. forskriftskrav på søknadstidspunktet, men minst Byggeforskrift 1985?
Nei
2. Er det skader på brannslukkingsutstyr eller er apparatet eldre enn 10 år?
Nei
3. Er det mangler på røykvarsler i boligen iht. forskriftskrav på søknadstidspunktet, men minst Byggeforskrift 1985?
Nei
4. Er det skader på røykvarslere?
Nei
