# Tilstandsrapport

Borettslagsleilighet (i blokk):

Kalfarveien 22 A, 5018 BERGEN

Befaringsdato: 09.04.2024

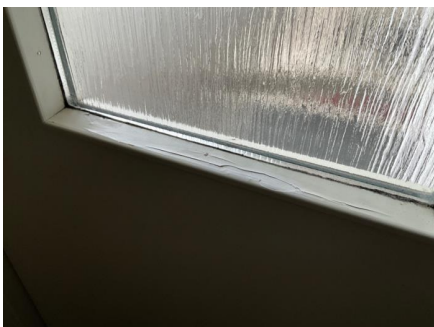
### Vurdering av avvik:

• Det er påvist andre avvik:

- Dør fungerer med visuelt avvik.
- Dørhåndtak bør justeres.

• Andre tiltak:

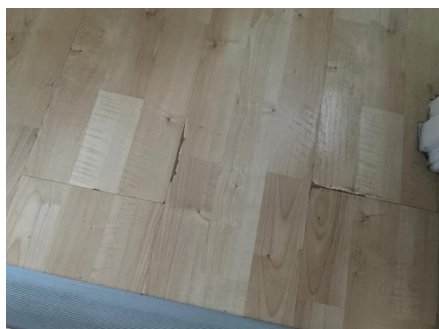
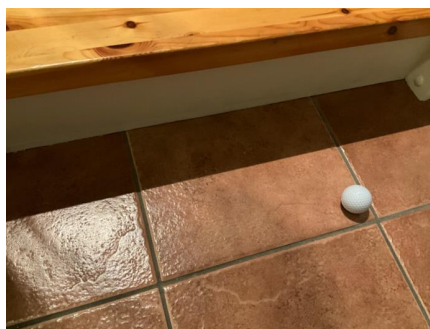
Overflater er en skjønnsmessig vurdering og TG er vurdert ut fra om det er skader/større slitasje på overflatene. Stedvis noe hakk og merker, hull i vegger etter bilder, misfarging på gulv etter tepper og lignende må forventes i en brukt bolig. Det ble ikke flyttet på tunge møbler etc.

- Det er påvist andre avvik:

- Det er forventbart med noe oppgradering av overflater. Merk at avvik er av visuell betydning.
- Det er ikke behov for tiltak, men en må være oppmerksom på at fliser med bom (hulrom under) vil kunne ha en større risiko for å løsne med tiden.

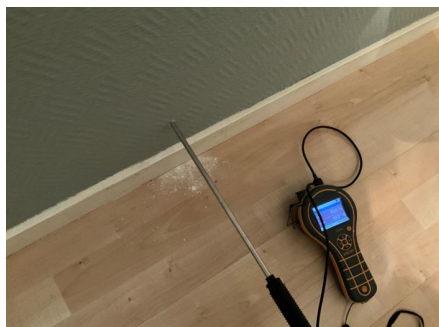
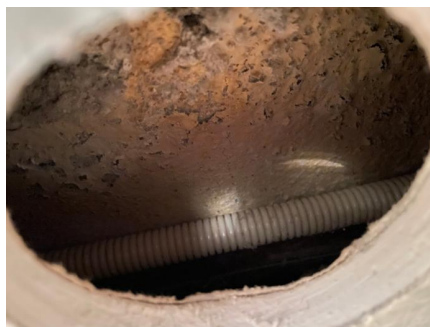
Det må alltid må påregnes noe risiko for fuktinntregning fra terreng for eldre bolig pga. eldre grunnmur i kombinasjon med eldre drenering. Vurdering gjelder for det aktuelle området hvor det ble foretatt målinger.

Kjellergulv er antatt bygget opp etter byggeårets krav og forskrifter. Dette må ikke forveksles med dagens krav til isolasjon etc. som bygget ikke vil innfri. Det vil alltid være noe større risiko for f.eks. fukt fra grunn for denne type konstruksjoner av alder/byggeskikk. Det kan være skjulte forhold som ikke er avdekket grunnet møblering, innbo etc.

- Noe begrenset ventilasjon på soverom i kjeller.
- Noe forhøyede fuktverdier ved måling av relativ luftfuktighet i vegg.

- Det bør etableres bedre ventilering.
- Overvåk tilstanden. Merk at det må påregnes noe fuktigere miljø i eldre bygninger.

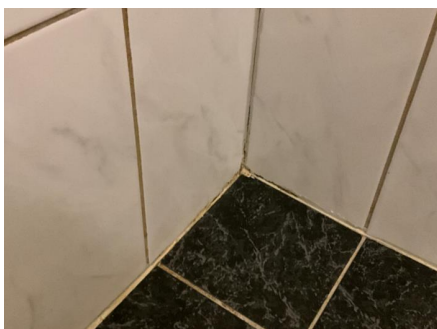
- Det er påvist andre avvik:
  - Noe sverte på fuger.
  - Mindre riss i fuge i dusjsone.

- Andre tiltak:
  - Våtrommet fungerer med avvikene. Merk at det anbefales å rengjøre fuger samt silikonere oppsprukkede fuger.

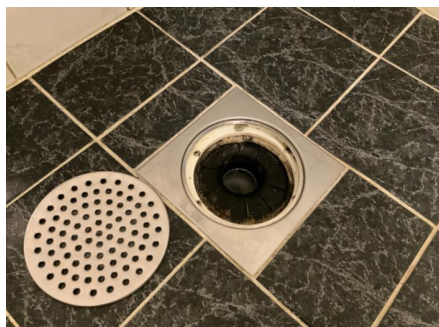
Det ble gjort visuell kontroll av overflater samt kontroll av bom (hulrom under fliser). Fallforhold ble kontrollert med høydelaser og enkel dusjtest. Se kommentarer under avvik.

- Det er mulighet for at det kan forekomme vannlekkasje på våtrommet hvor vann ikke vil gå til sluk.

- Overvåk tilstanden jevnlig. For å få tilstandsgrad 0 eller 1 må tettesjiktet skiftes ut, men tidspunktet for når dette er nødvendig er vanskelig å si noe om.

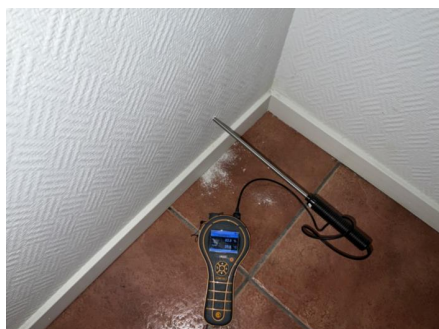
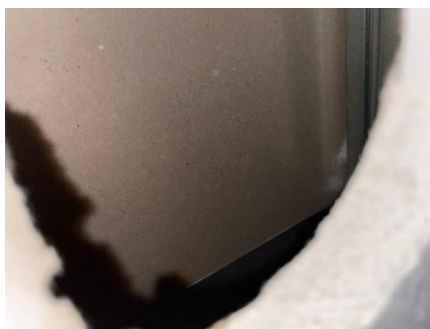
Det ble foretatt kontroll med fuktprobe, samt gjort visuell inspeksjon ved hulltaking. Det ble ikke avdekket unormale fuktforhold.

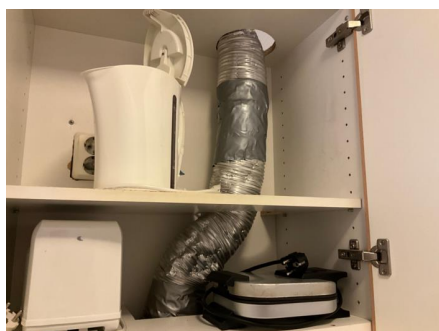
### ! TG 1 Avtrekk

Integreert ventilator. Det ble gjort funksjonstest av ventilator uten å avdekke avvik med avtrekk.

Mindre utettheter rundt spirokanal.

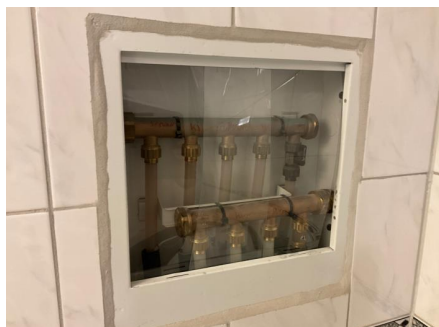
### ! TG 1 Vannledninger

Stoppekran i fordelerskap. Denne ble funksjonstestet uten avvik.

Vurdering gjelder for vannrør i den aktuelle leiligheten. Felles rør, stigeledninger e.l. er ikke kontrollert.
