Tilstandsrapport

Selveierleilighet (i blokk)

Hamrevegen 37 B, 5229 KALANDSEIDET

Oppdragsnr.: 20932-1810

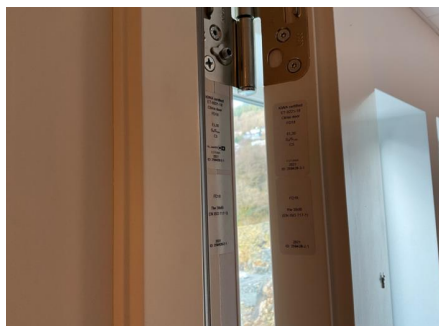
TG 1 Balkongdør

Skyvedør med 2-lags isolerglass i fabrikkmalte trekarmer.

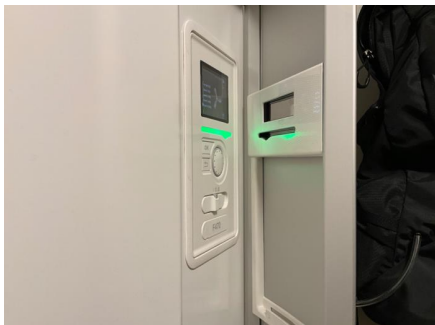
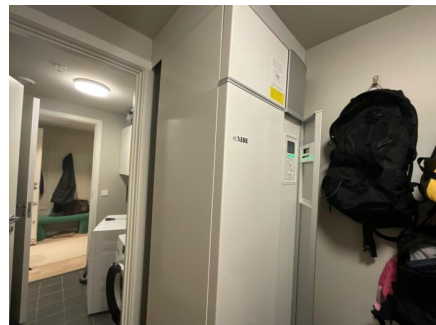
Varmepumpen gir varme, varmtvann, ventilasjon og varmegjenvinning

En avtrekksvarmepumpe er i prinsippet et energigjenvinningssystem som tar opp energien fra den varme inneluften når den forlater boligen gjennom ventilasjonssystemet og gjenbraker den til å varme opp innkommende frisk luft og varmtvann.

! TG 1 Varmtvannstank

Varmtvann/tappevann forsynes via avtrekksvarmepumpe i innvendig bod.

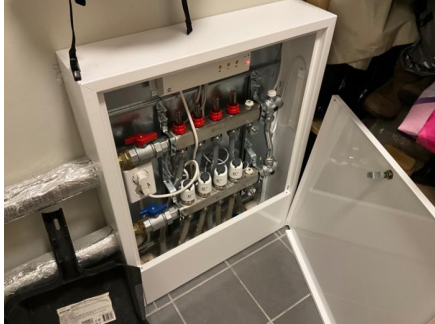
TE 1 Elektrisk anlegg

Dette er en forenklet kontroll begrenset til de spørsmål og undersøkelser som forskrift til avhendingslova (tryggere bolighandel) § 2-18 inneholder. Dette kan ikke sammenlignes med en kontroll utført av offentlig myndighet (Det lokale eltilsyn) eller registrert elektrovirksomhet, og en bygningssakkyndig har verken kompetanse eller lov til å foreta en slik kontroll.
