Tilstandsrapport

Borettslagsleilighet (i blokk)
-

Sandslåsen 17, 5254 SANDSLI
-

Befaringsdato: 27.06.2024

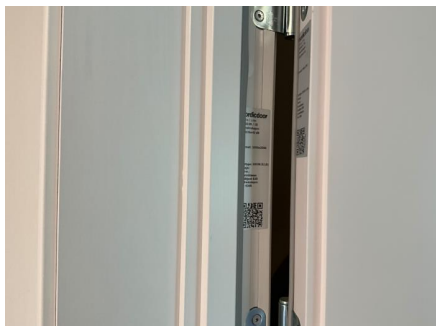
Balkongdør

Sidehengslet balkongdør med 3-lags isolerglass i fabrikkmalte trekarmner.

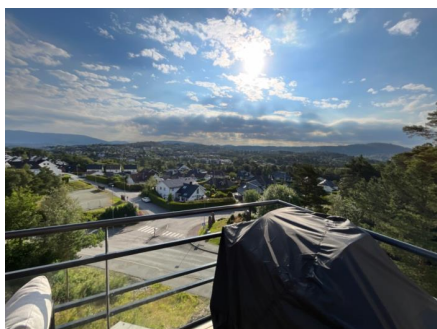
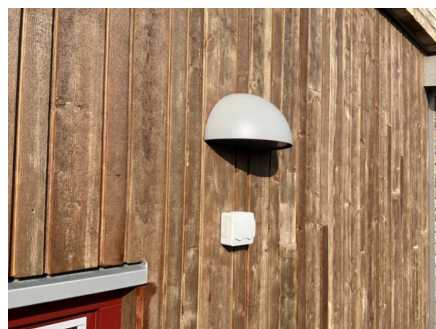
Balkonger, terrasser og rom under balkonger

Balkong på 8,7 m² med utgang fra stue/kjøkken.

Terrassebord av impr. materialer og rekkverk med glass/metallprofiler.

Utvendig vegglampe og stikkontakt.

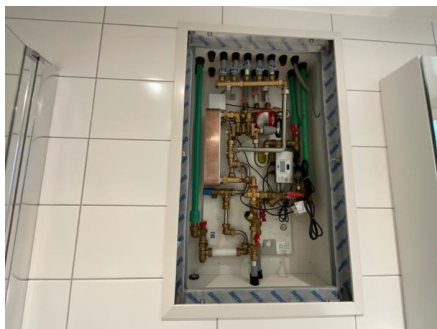
Fordelerskap/stoppekran er plassert på badet. Denne ble funksjonstestet uten avvik.

Hovedstamme/felles vannrør er skjult. Vurdering gjelder for vannrør i den aktuelle leiligheten. Felles rør, stigeledninger e.l. er ikke kontrollert.

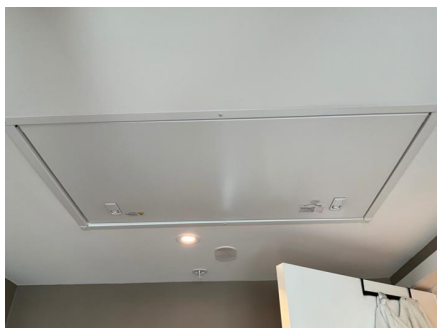
Ventilasjonssystemet sørger for at ny, frisk, filtrert og oppvarmet luft føres inn i leiligheten.

Anlegget er kun enkelt, visuelt kontrollert. Det anbefales å foreta service og filterbyte etter leverandørens anbefalinger.

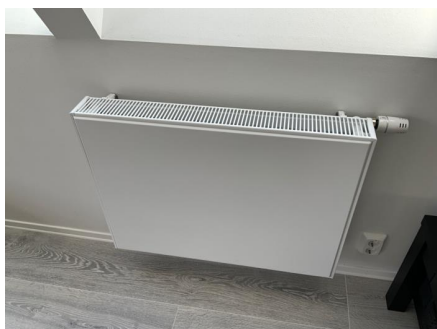
TE1 Vannbåren varme

Vannbåren oppvarming med gulvvarme på bad og radiator i stue/kjøkken.

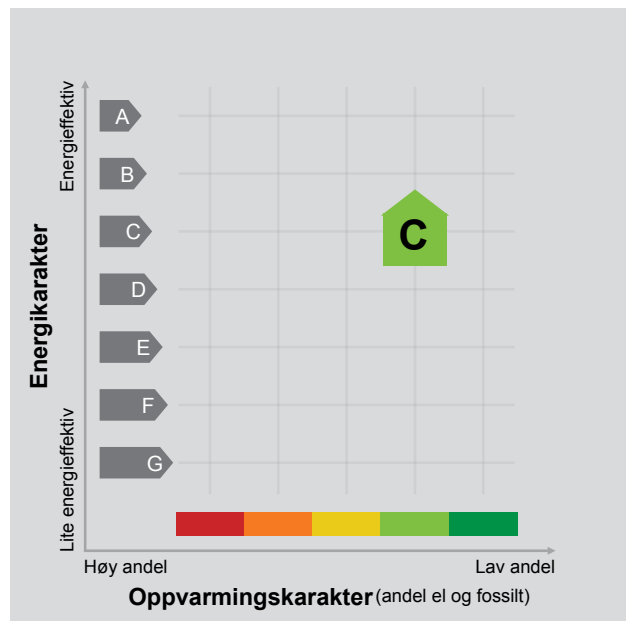
Energimerket angir boligens energistandard. Energimerket består av en energikarakter og en oppvarmingskarakter, se i figuren. Energimerket symboliseres med et hus, hvor fargen viser oppvarmingskarakter, og bokstaven viser energikarakter.
