Tilstandsrapport

Borettslagsleilighet (i blokk)

Apeltunhaugene 183, 5238 RÅDAL

Befaringsdato: 16.05.2024

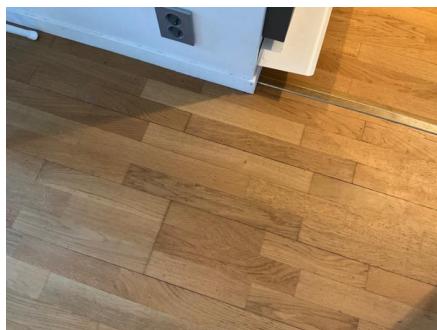
Noe gliper i parkettgolv v/kjøkken (trolig eldre fuktmerker).

Overflater er en skjønnsmessig vurdering og TG er vurdert ut fra om det er skader/større slitasje på overflatene. Stedvis noe hakk og merker, hull i veggger etter bilder, misfarging på gulv etter tepper og lignende må forventes i en brukt bolig. Det ble ikke flyttet på tunge møbler etc.

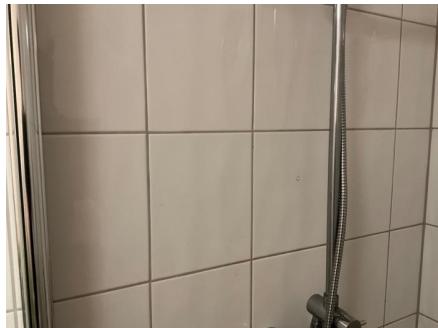
1. ETASJE > BAD (6,5 M²)

! TG 2 Overflater Golv

- Det er påvist andre avvik:
 - Bom i enkelte fliser.

- Andre tiltak:

- Det er ikke behov for tiltak vedr. fliser med bom, men en må være oppmerksom på at fliser med bom (hulrom under) vil kunne ha en større risiko for å løsne med tiden.

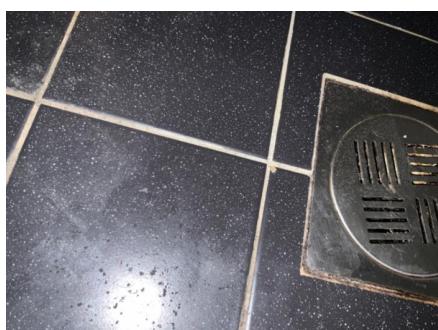
1. ETASJE > BAD (6,5 M²)

! TG 2 Sluk, membran og tettesjikt
