Tilstandsrapport

Selveierleilighet (i blokk)

Morvikbotn 258, 5122 MORVIK

Oppdragsnr.: 20932-1939

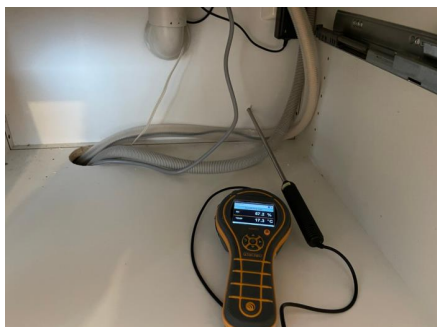
TG 1 Tilliggende konstruksjoner våtrom

Det ble foretatt kontroll med fuktprobe fra kjøkkenskap mot bad, uten å avdekke unormale fuktforhold.

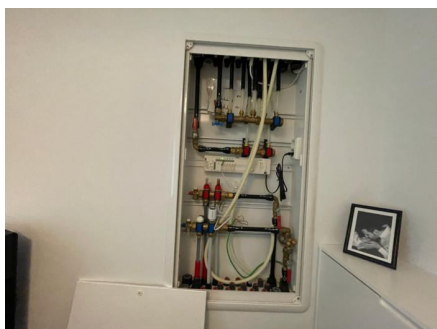
Vannforsyningsrør av PEX-rør (rør-i-rør system)
Fordelerskap er plassert på soverom 1.
Stoppekran i fordelerskap.

Hovedstamme/felles vannrør er skjult. Vurdering gjelder for vannrør i den aktuelle leiligheten. Felles rør, stigeledninger e.l. er ikke kontrollert.

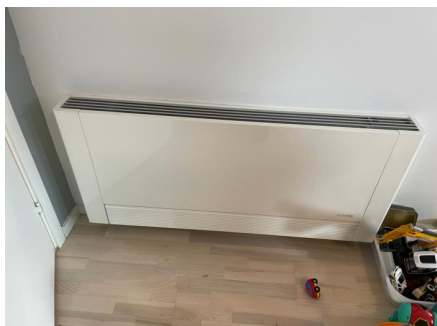
Vannbåren varme

Vannbåren oppvarming med gulvvarme på bad samt konvektor i stue/kjøkken.
