Tilstandsrapport

Borettslagsleilighet (i blokk)

Vilhelm Bjerknes' vei 66, 5081 BERGEN

Autorisert foretak: Bang Takst AS

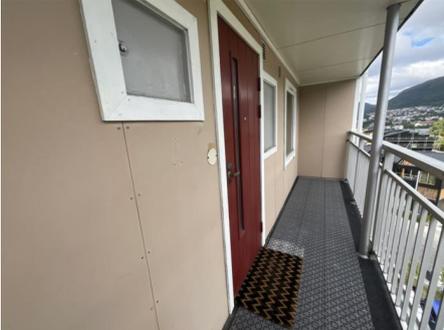
- Det er påvist andre avvik:
 - Vurdering er gitt på bakgrunn av alder og forventet gjenstående brukstid. Eldre vinduer bærer preg av elde/slitasje. Eldre vinduer har normalt sett dårligere isoleringsevne og dårligere vindtetting rundt karmen enn nyere vinduer

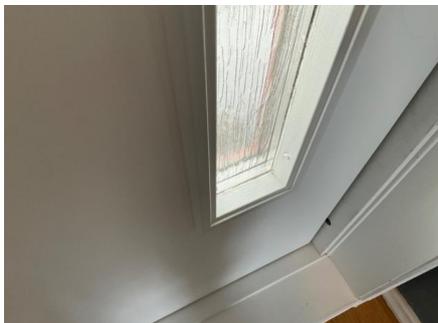
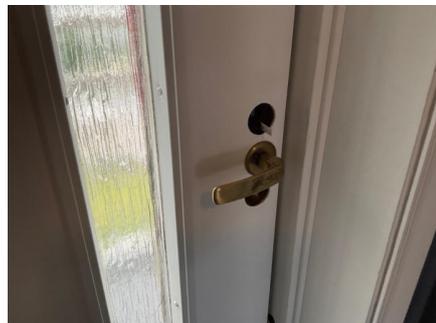
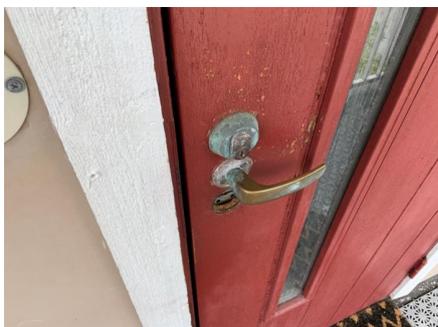
TG 2 Balkongdør

Sidehengslet balkongdør med 2-lags isolerglass i malte trekarmer.

Vurdering av avvik:

- Det er påvist andre avvik:

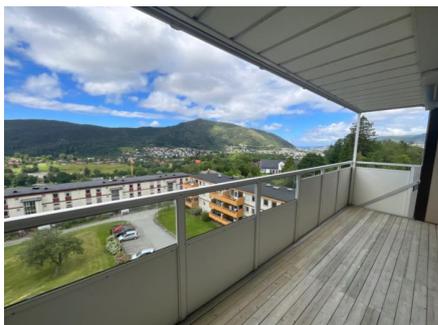
Terrassebord av impr. materialer og rekkverk med plater/glass i metallprofiler.

Eldre manuell markise.

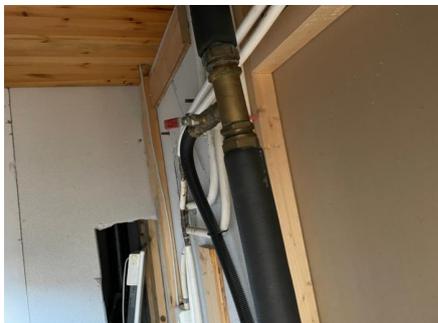
ⓘ TG 2 Avløpsrør

Avløpsrør av støpejern. Forgreninger under servanter i plast.
Plastsluk.
Stakeluke er plassert i fellesarealer.

- Det er ikke behov for utbedringstiltak siden anlegget fungerer i dag, men ut ifra alder kan skader plutselig oppstå på eldre anlegg.
