Tilstandsrapport

Selveierleilighet (i blokk)

Fabrikkgaten 7 D, 5059 BERGEN

Oppdragsnr.: 20932-2088

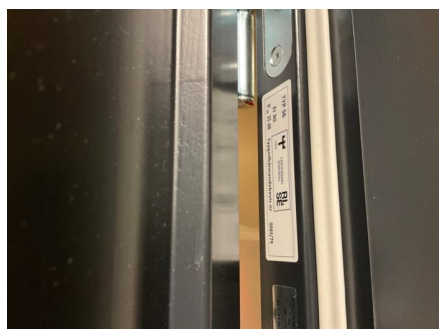
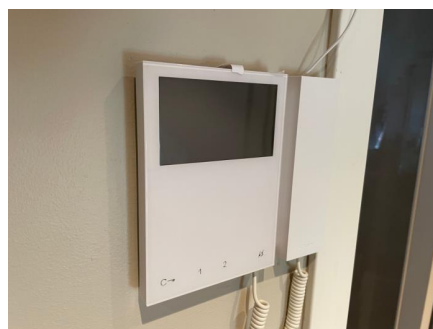
Slett entrédør med brannklasse B-30 og lydklasse 35dB. Porttelefon m/monitor.

Sidehengslet balkongdør med 3-lags isolerglass i fabrikkmalte trekarmner.

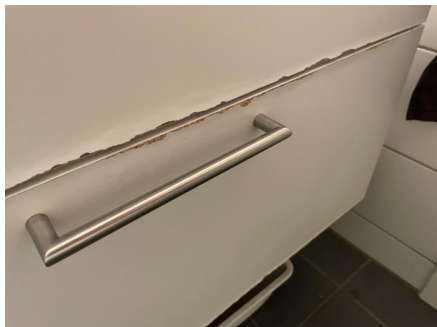
TG 2 Sanitærutstyr og innredning

- Fuktsvelling på baderomsmøbel.

- Andre tiltak:
- Fronter bør skiftes.

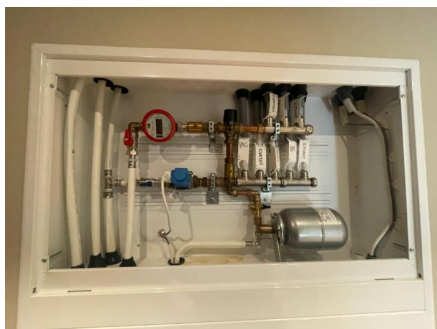
TG 1 Vannledninger

Vannforsyningsrør av PEX-rør (rør-i-rør system).
Fordelerskap samt stoppekran er plassert i entré
