# Tilstandsrapport

Enderekkehus

Harald Sæveruds veg 31 D, 5237 RÅDAL

Befaringsdato: 10.06.2024

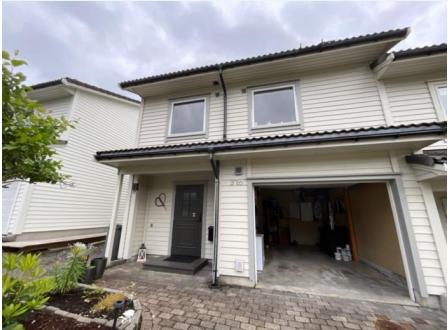
- Det er påvist andre avvik:
  - En del mose/begroing på tak.

- Det anbefales å fjerne mose/begroing. Det bør også gjøres en taksjekk i den forbindelse.

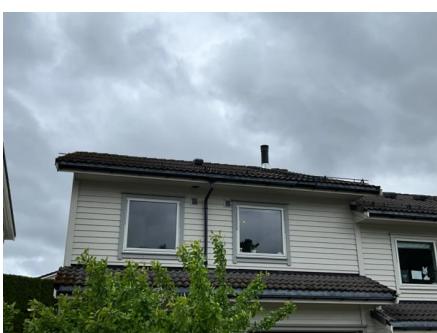
### ! TG 1 Nedløp og beslag

Takrenner og nedløp i plast.

- Det er påvist fuktskjolder/skader i takkonstruksjonen.
  - Fuktskjolder i tak i overgang mot nabo.

- Overvåk tilstanden. Det anbefales å gjøre en kontroll av tak mtp. mose/begroing, hvor dette forholdet også bør undersøkes nærmere. Merk at det ikke ble registrert fuktverdier ved stikkprøver med fuktindikator.

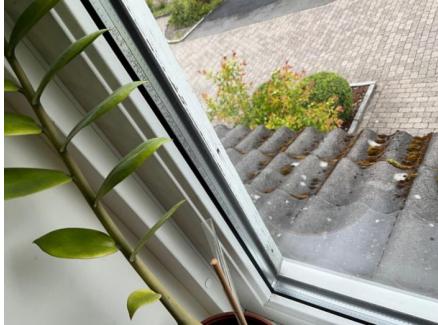
## ! TG 2 Vindu på soverom i 1. etasje

- Det er påvist andre avvik:
  - Skade på vindu i 1. etasje.

- Andre tiltak:
  - Det bør gjøres lokal reparasjon, hvis mulig. Evt. må vindu skiftes ut.

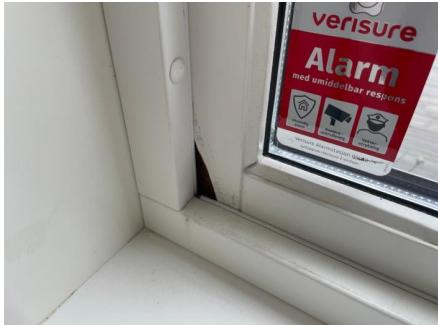
## ! TG 1 Dører

Ytterdør med huntonitt dørblad og 2-lags cotswold glass.  
Elektronisk dørlås fra Yale Doorman.

Noe irr på hengsler. Det er monert katteluke i dør til garasje.

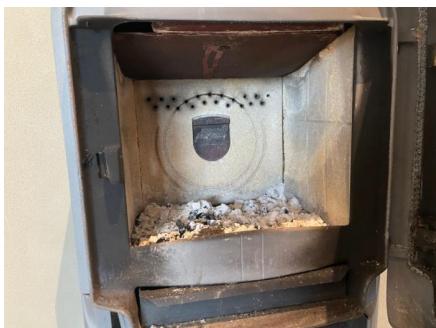
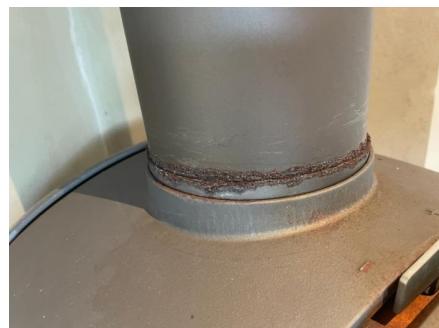
Merk:

Noe rust på røykrør.

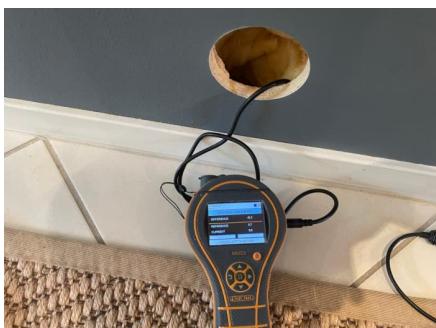
### ! TG 1 Tilliggende konstruksjoner våtrom

Det ble foretatt hulltaking fra tilliggende rom mot dusjsone, uten å avdekke unormale fuktforhold både ved visuell inspeksjon og fukt måling.

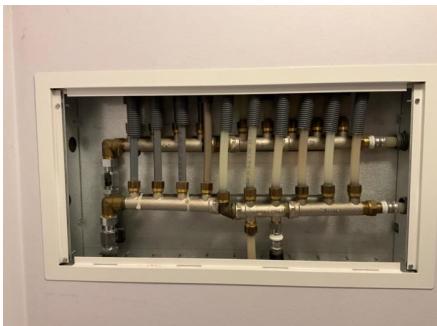
Merk:

Rørkurser bør merkes.

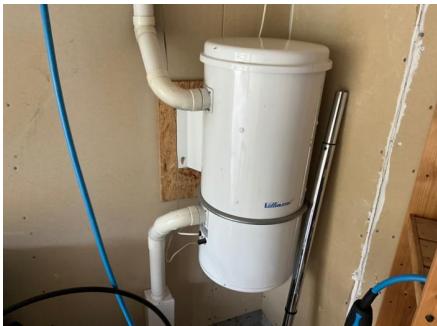
### ! TG 1 Avløpsrør

Avløpsrør av plast.

### Konsekvens/tiltak

- Det er ikke behov for utbedringstiltak siden VVS-installasjonen(e) fungerer i dag, men ut ifra alder kan skader plutselig oppstå på eldre VVS-installasjoner.

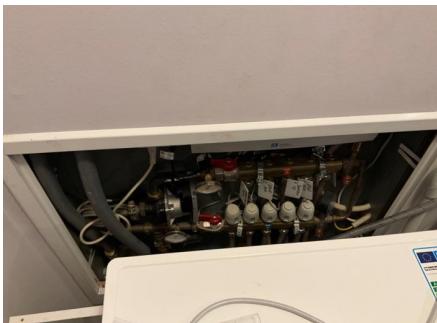
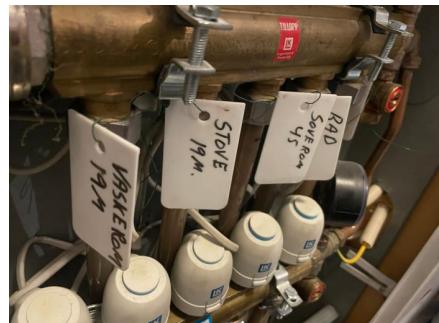
## Varmtvannstank

Det er ikke varmtvannstank i boligen. Boligen får varmtvann via fjernvarme.

Ny pumpe for vann/varme i 2019, montert av AOG. Det ble også foretatt div. service/rens av pumpe i 2022.

Anlegget er ikke funksjonstestet.
